Tárgy: *Budapest, II. ker. Frankel Leó út 21-23. sz. alatti társasház HAVARIA Keretből történő vissza nem térítendő támogatás igénylése a társasház élet-és balesetveszélyes erkélyeinek felújítása céljából.*

a Frankel Leó u. 21-23. sz. alatti társasház keleti, nyugati és északi homlokzati erkélyeinek állapotáról

STATIKAI SZAKVÉLEMÉNY

a Budapest II. Frankel Leó u. 21-23. utcai erkélyeiről

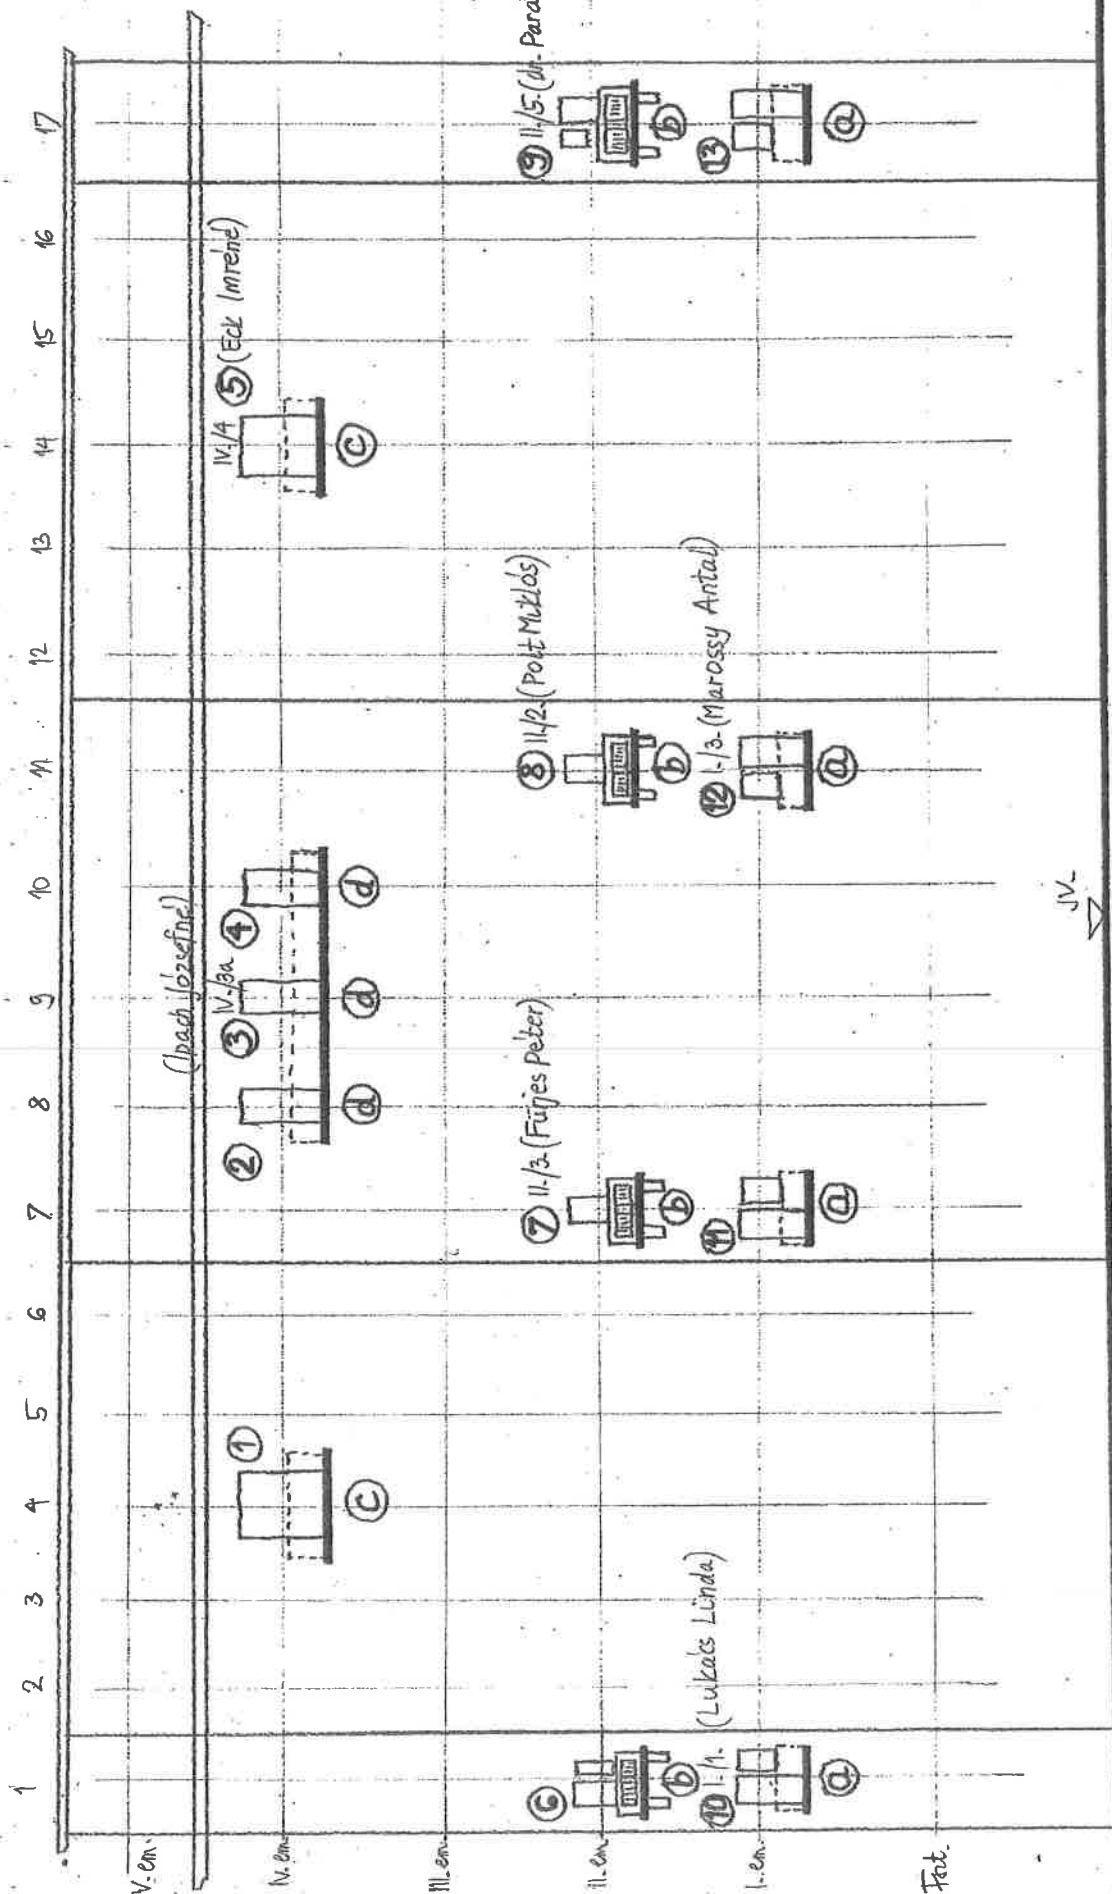
1. sz. melléklet
(Bp. II.) Frankel
Leó út 21-23)

NYUGATI HOMLOKZAT (1. udvar)

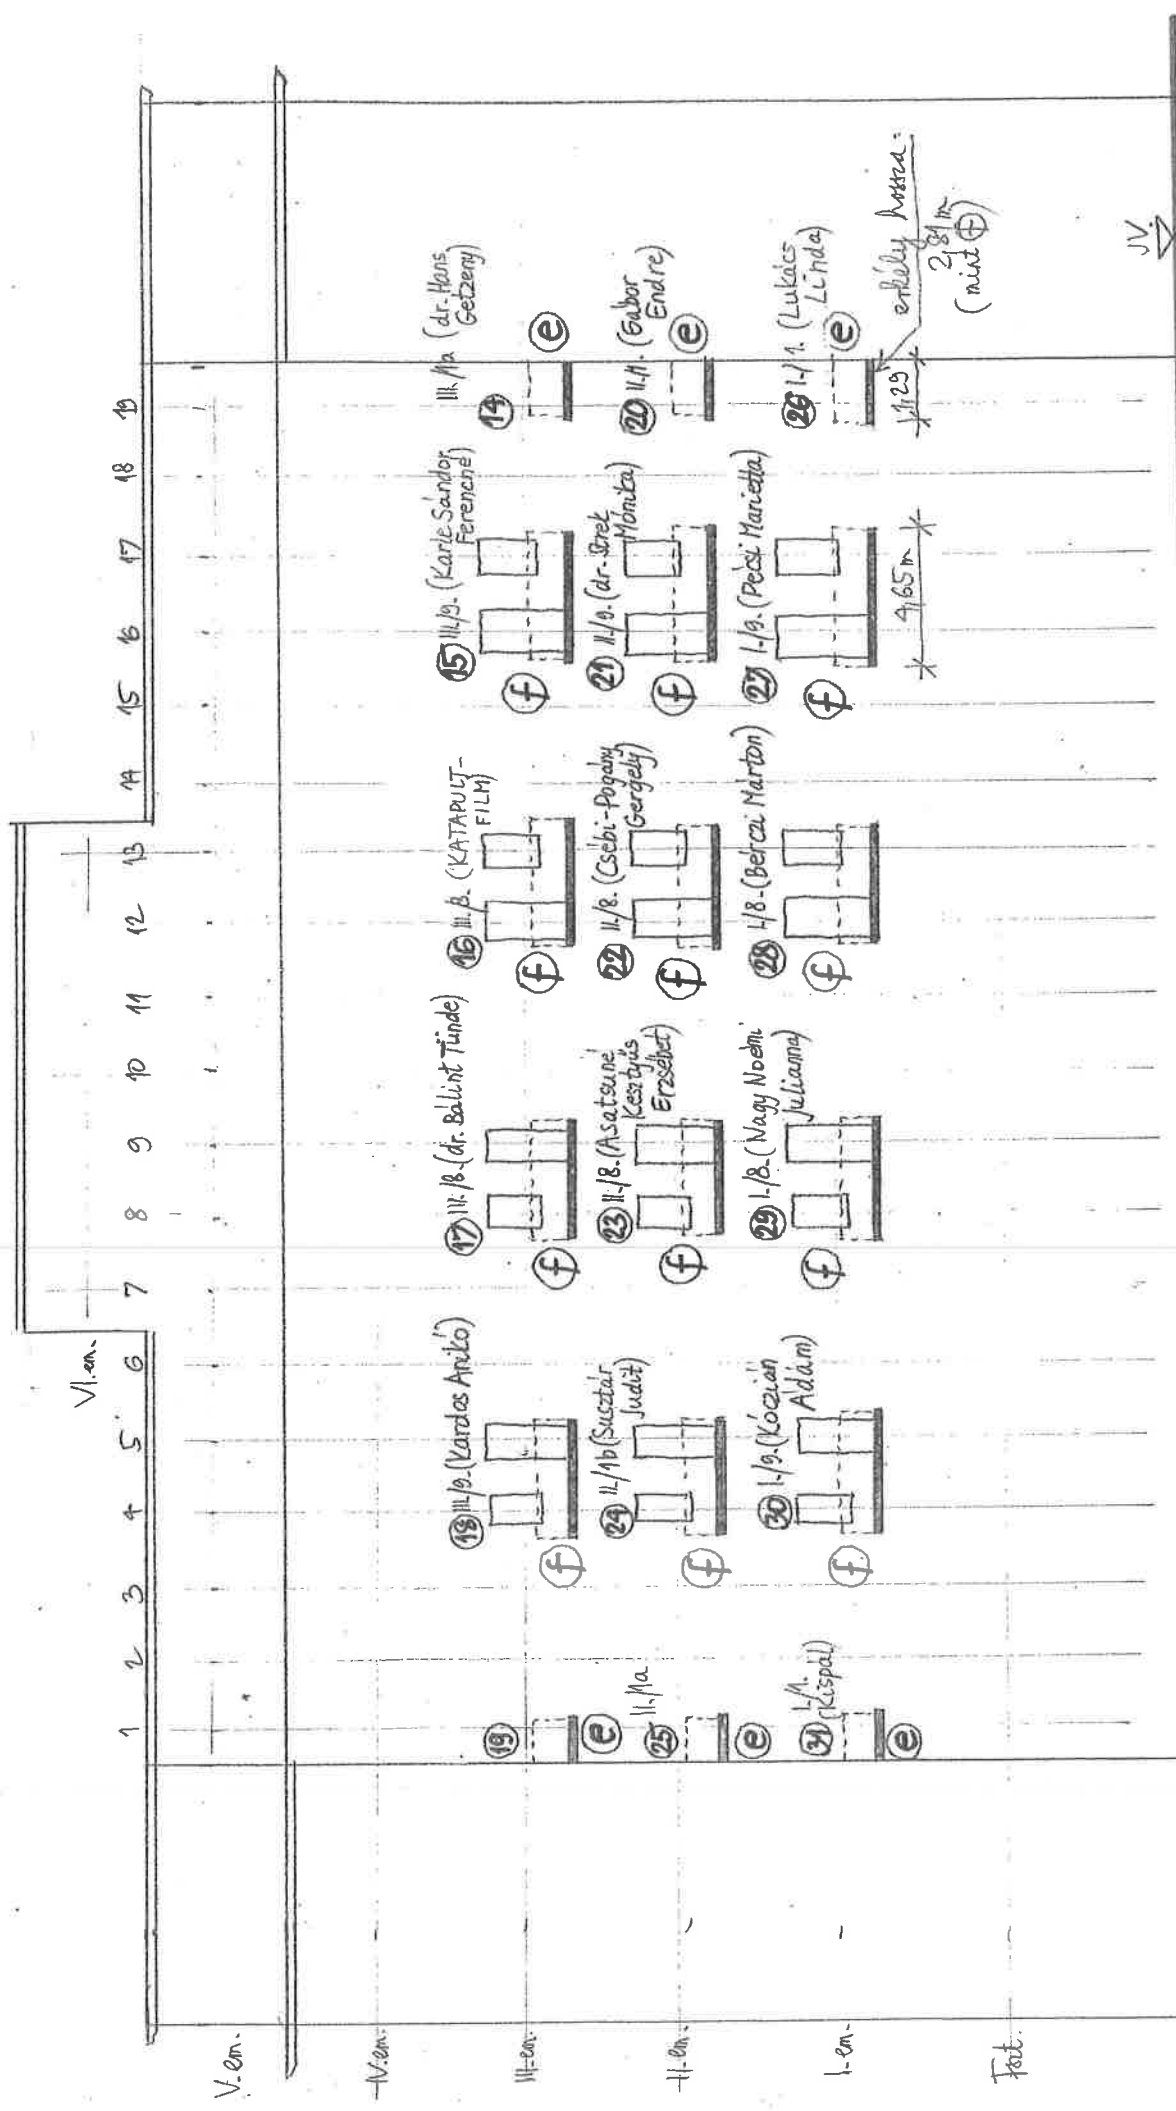
II. sz. melléklet
 (Pp II.1 Frankel
 Leó út 21-23)

II. udvar
 (B) udvar
 1. udvar
 (A) udvar
ÉSZAKI HOMLOKZAT
 (csak) az erkélyekkel

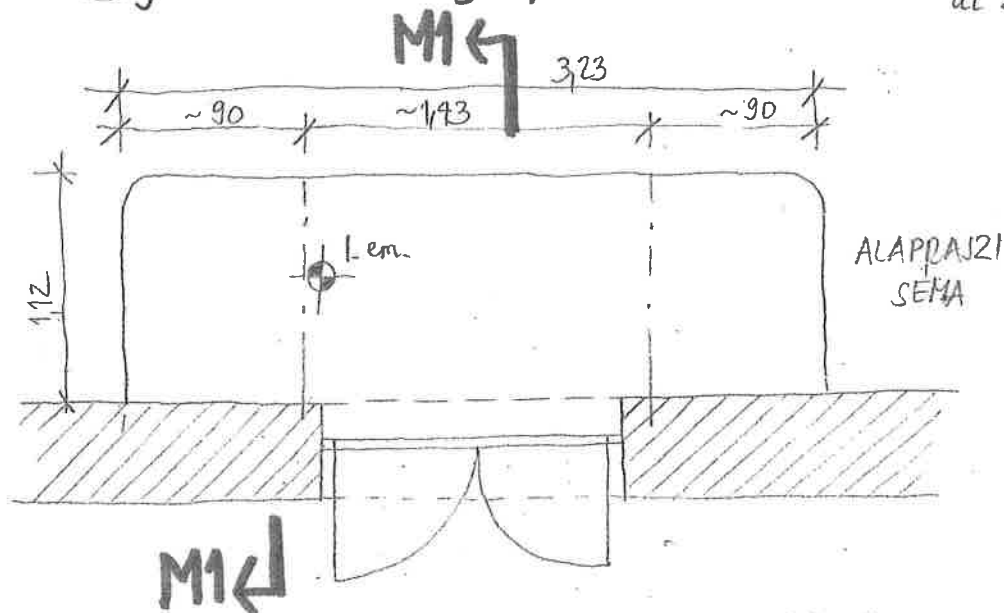
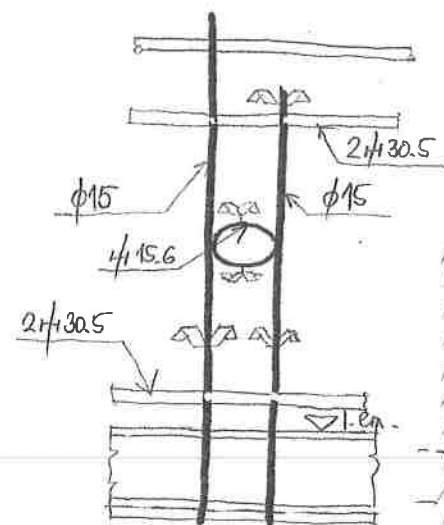
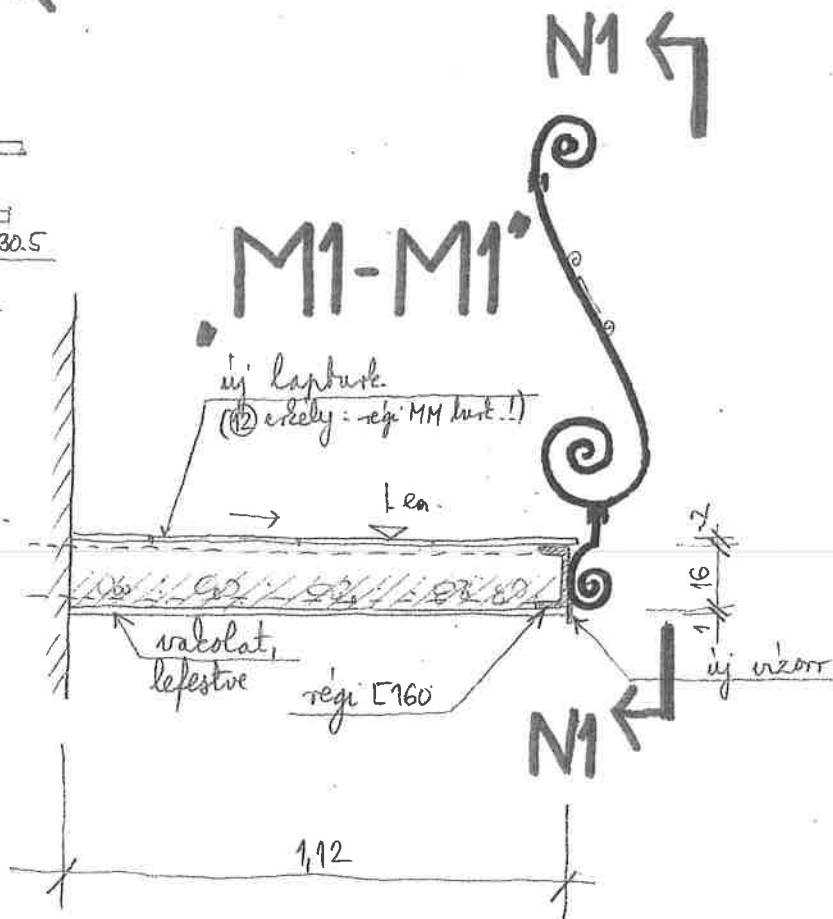
N. sz. melléklet
(Bp. II., Frankel Leó
út 21.-23.)

„a” típusú erkélyek (a 10, 11, 12, 13, 41, 42, 43 és 44 jelűek, lásd IV. sz. melléklet):

A lakók tájékoztatása szerint az összes ilyen erkélyt kb. 5 éve felújították, aminek során azok új, 30/30 cm-es lapokból álló burkolatot kaptak. A burkolatok a szegélytartó felső övére rátakarnak. Ezenkívül az U-szegélytartóra laposvas vízorrat hegesztettek fel, és az erkélyek alsó felületét bevakolták, és homlokzatszínűre befestették.

Sajnos az erkélyek bádogszegélyt nem kaptak, így ha – a nagy lapméretekéből adódó kevés hézag miatt is – kevesebb lesz a szegélytartó mellett becsorgó víz, a szegélytartó felső öve, miután nincs letakarva, ezután is kap vizet, ami felső övének(tágulással járó) lemezes korróziójához vezet. A kialakuló rozsda aztán meg fogja emelni a szélső lapsort – ami a 12. számú erkélynél (mely az I./3., Marossy lakásé) már most be is következett. A többi erkélynél 10-15 éven belülre várható ennek a kialakulása – akkor újfent felújítás lesz majd szükséges, a X. sz. melléklet szerint (a szegélytartókat azonban nem biztos, hogy akkor cserélni kell).

Az erkélyek alsó vakolata, festése mindazonáltal ép, csupán egyetlen helyen láttam alul – repedés formájában – egy konzol kirajzolódását (a 41. erkélynél).

Ellenőrző statikai számításom szerint az erkélyek konzoljai ép állapotban bőségesen megfelelnek. Nem tudni, a teljes felújítás során volt-e statikai ellenőrzés, minősítés. Ha volt, az valószínűleg nem találta a konzolokat súlyosan károsodottnak. Ha nem is volt, egy súlyos konzolkárosodás a kőműveseket is meg szokta ijeszteni, és maguk szorgalmazzák a statikai vizsgálatot. Mindezek ismeretének hiányában is jelenleg ezeket az erkélyeket nem ítélem problematikusnak, azok biztonsággal használhatók.

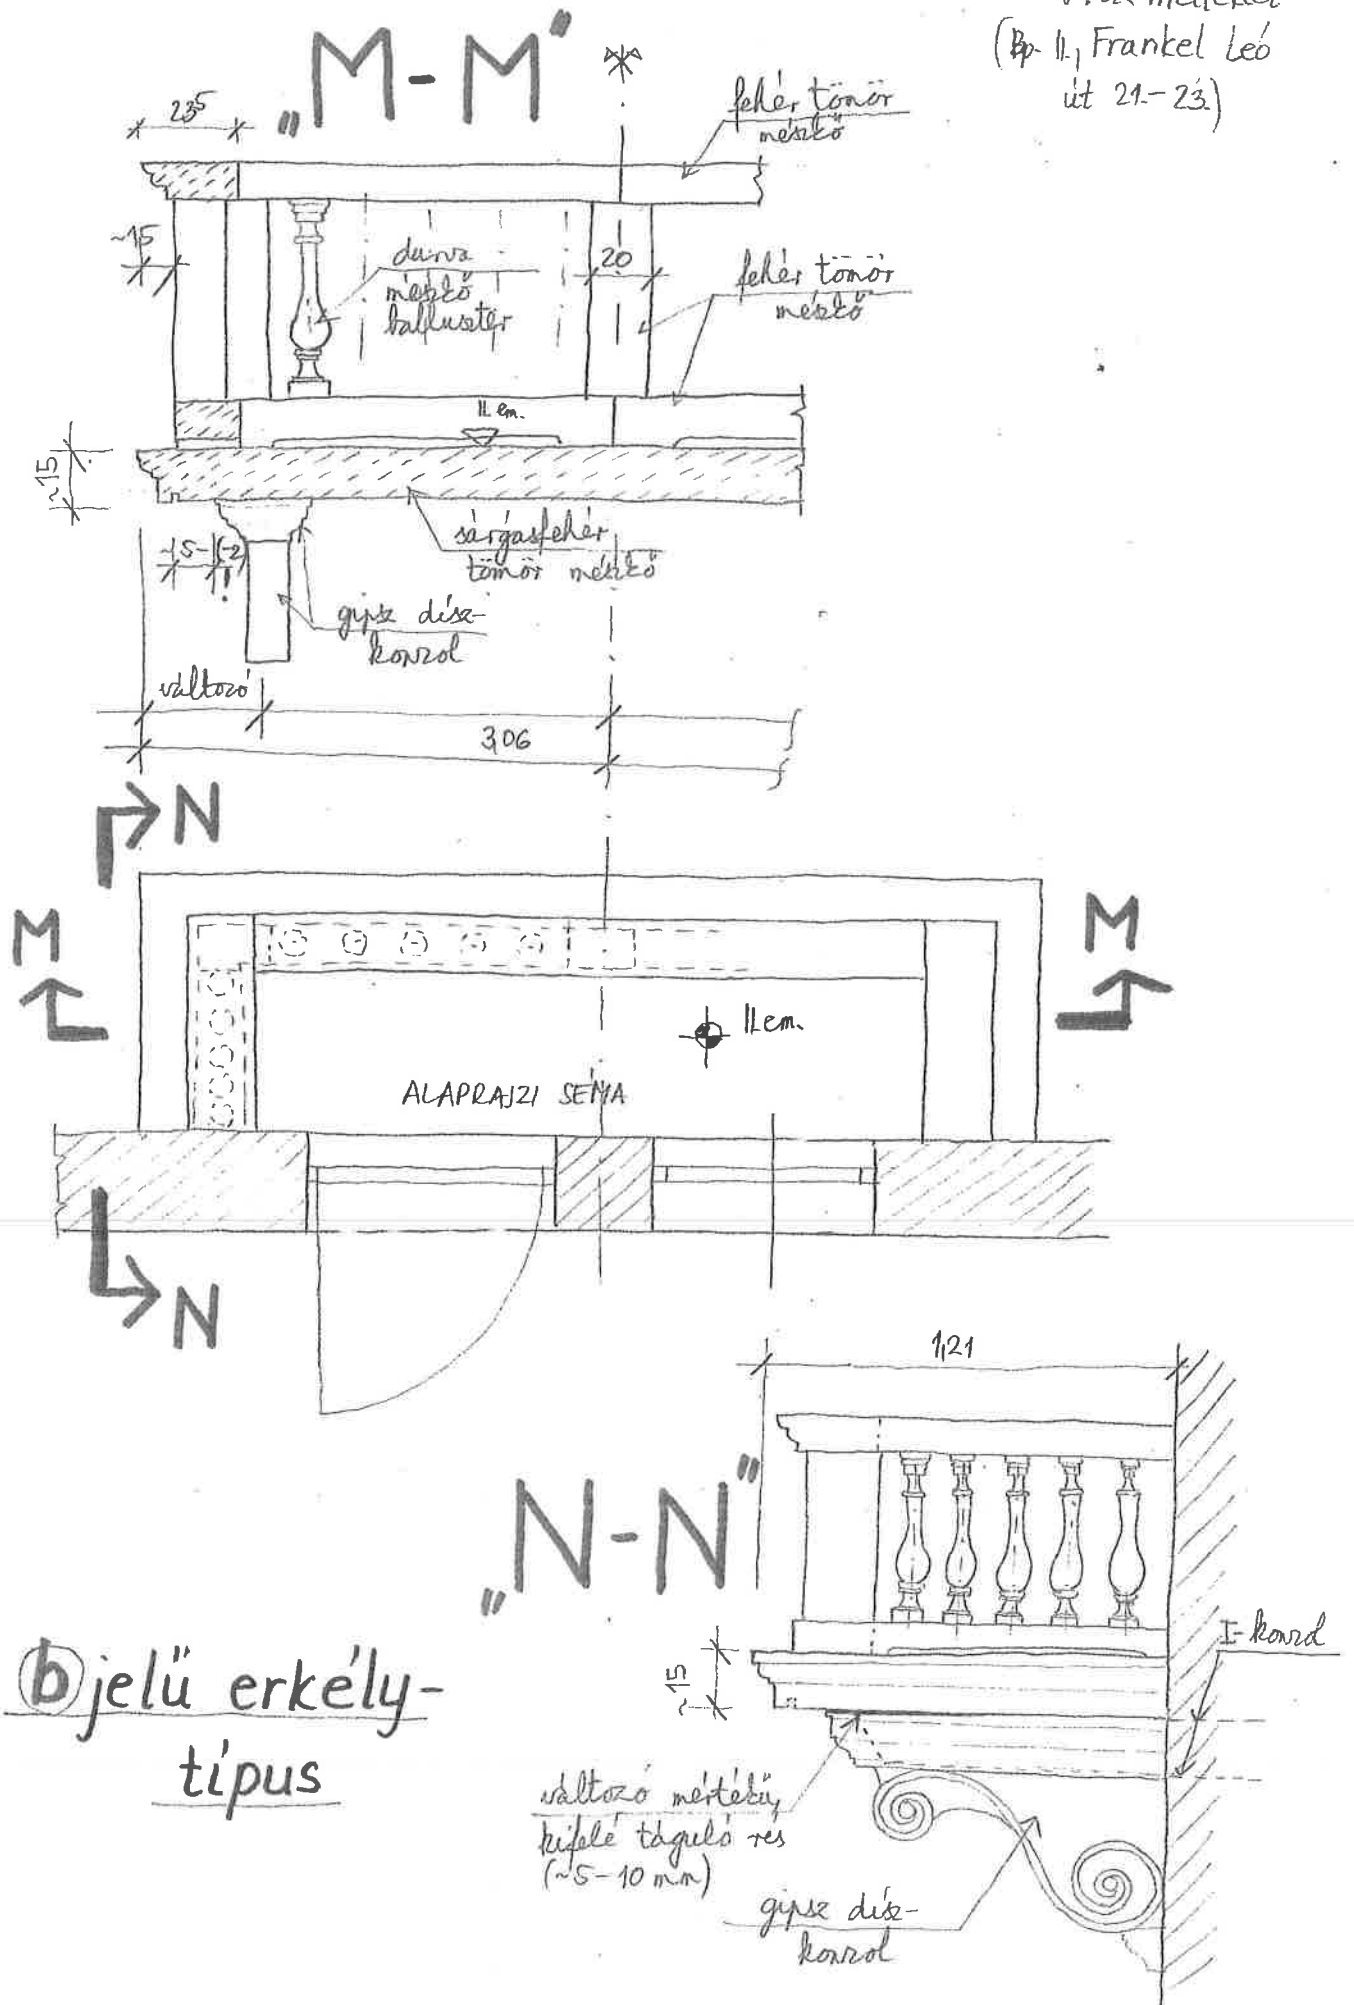
V. sz. melléklet
(Bp. II., Frankel Léo
út 21.-23.)

„b” jelű erkélyek (6, 7, 8, 9, 37, 38, 39 és 40 jelűek, lásd V. sz. melléklet):

Az erkélyek kölemeze mindenhol ép, repedésmentes, és megfelelő erősségű.

A kő mellvédnek főleg a fedkövén, de az alsó vízszintes gerendaelemén észlelhetők kezdődő (nem átmenő) kis repedések (mint pl. a 9. erkélynél is). Ezek keletkezése nehezen magyarázható, hiszen hajlító igénybevételük lényegében nincs. A tűző napsütés okozta hőmozgás – kitágulás-összehúzódás-lehet a legvalószínűbb ok. Statikailag ezek (egyelőre) nem aggályosak. A durva mésző kőbabák ugyanakkor mind épek.

A díszkonzolok felett, a kőlap alatt ugyanakkor kifelé egyre táguló rések jelentek meg. Ezek eltérő mértékűek, a legerősebb ez a kifelé megnyíló rés a 8. erkély egyik díszkonzola esetében.

A probléma az, hogy ugyanazon erkély két díszkonzola között van eltérés a rések mérete tekintetében. E rések azt jelzik, hogy a hibás – mert lekopott, vagy eleve nem éles sarkú kő-vízorr nem állja útját a víz aláfolásának (amit a

merőleges erős szél is a kőlemez alá fújhat), és az a kőlemez alatti acél tartókonzol (ami I tartó) felső övére folyva azon növekvő és táguló lemezes rozsdásodást hoz létre. Ez pedig megemeli a kőlapot.

Mivel a rések nem egyenlő tágasságúak, az egyenlőtlen megemelkedés csavaró igénybevételt hoz létre a kőlemezben, ami ha meghaladja az amúgy rideg kőanyag igen csekély rugalmas alakváltozási képességét (ez pár mm), akkor a kőlemez szétrepedezhet. Ez egyes lemeztartók lezuhanásával fenyeget, potenciálisan. (A legnagyobb ez a különbség a 8. erkély két díszkonzola esetében - ~15 és ~5 mm).

Egyes gipsz díszkonzolok oldalán repedések látszanak, mint pl. a 8., 9. és a 40. erkély egy-egy díszkonzolán.

A 38. erkély szemből baloldali díszkonzolának felső része (a párnakő-utánzó rész) már csaknem teljesen szétmállott, mivel itt a díszkonzol a vízzel alól nyúlik, eltakarva azt. Ennélfogva a kőlemezről lecsorgó víz ráfolyik a díszkonzolra, ami annak szétfagyását okozza. Hasonló a helyzet a szomszédos 37. erkély szintén egyik díszkonzola esetében, a károsodás azonban itt még kisebb mértékű.

A „b” jelű kőerkélyeknél a díszkonzolok feletti réseket kell, tömítéssel megszüntetni, továbbá minden díszkonzol elé L 30.30-as alu-profil vízorrat (csepegtetőt) kell ~50-50 cm hosszan felerősíteni, a XIII. sz. melléklet szerint. A 37. és 38 erkély oldalt málló szélű díszkonzoljai fölé is ugyanilyen vízorr erősítendő, de itt végig.

A megrepedt díszkonzolok esetében (ilyenek vannak a 8, 9 és 40 jelű erkélyek alatt) – azok cseréje helyett elegendő a repedéseken flex-szel kis bemarkásokat készíteni, azok vájait gipsszel kikenni, majd befűrt és gipsztejjel beragasztott rozsdamentes acél kapcsokkal e repedéseket összefogni, a XIII. sz. melléklet szerint.

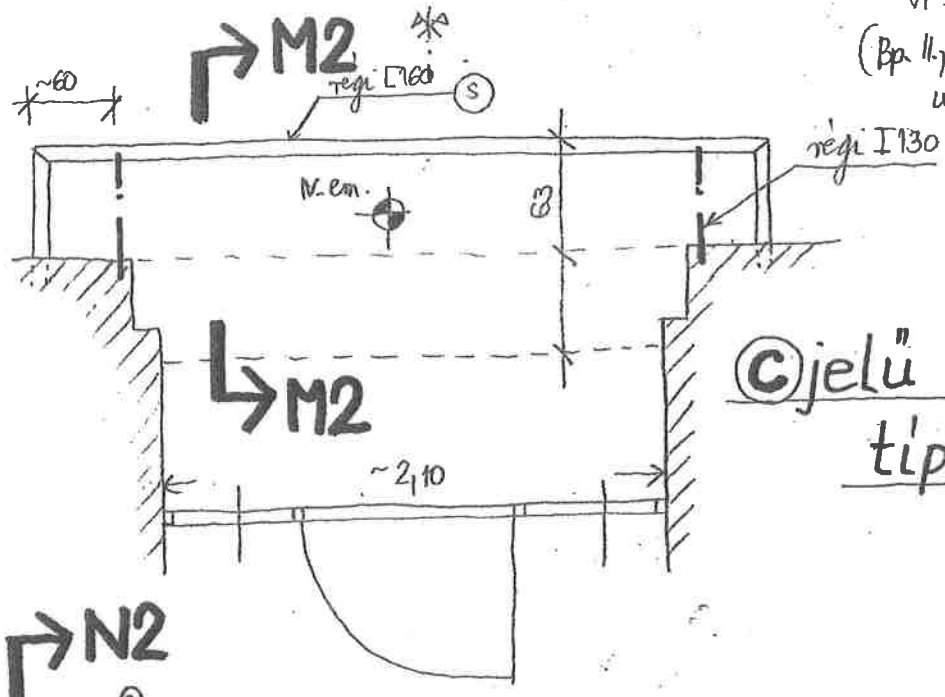
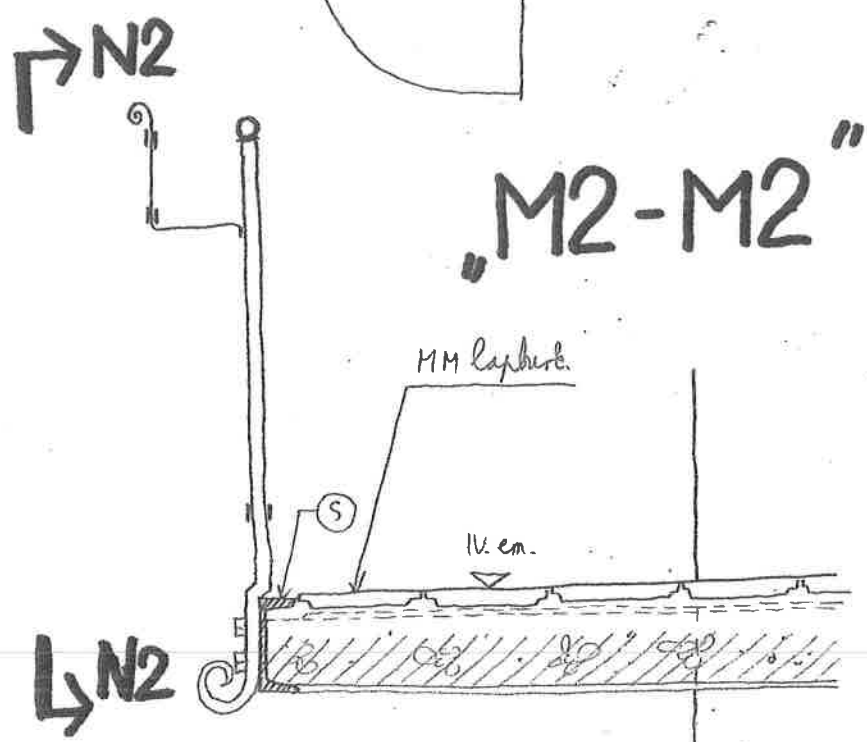
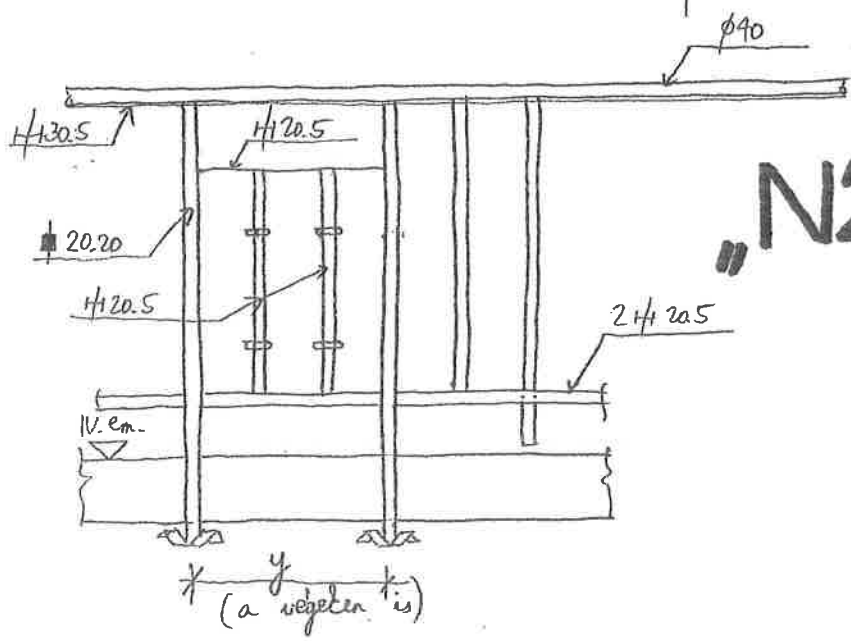
VI. sz. melléklet
(Bp. II. Frankel Léo
u. 21-23.)

„c” jelű erkélyek (1 és 5 jelűek, lásd I. és VI. sz. melléklet):

A nyugati homlokzaton a IV. emeleten találhatók. Kis, mindössze 63 cm kiüléssűek, és két, régi I 130 (esetleg I 140)) konzoljuk között viszonylag nagy fesztáv van. Ezért kézenfekvő, hogy a vasbeton lemezt keresztirányban vasalták, és az a külső szélén a régi U 160-as szegélytartóra terhel.

A vizsgált „5” számú erkélyen IV./4 (Eck lakás) még a régi márvány mozaiklap burkolat van, feljött lapokkal, üres hézagokkal. A szegélytartó felső övében igen erős lemezes rozsdásodás történt, mely – a gerinclemeze rozsdásodásával együtt - a tartót kigörbítette. A kigörbülés mértéke fesztávközépen a legnagyobb, mintegy 3 cm. Ennek további fokozódása azzal a veszéllyel jár, hogy a tartó alsó övére felfekvő vasbeton lemez lecsúszik a tartóról, és amennyiben hosszvasalása elégtelen (ha pl. az csak elosztó vasalás), akár a lemez le is törhet, le is zuhanhat. Ennélfogva itt potenciális életveszély áll fenn.

Az „1” számú erkély vakolatlan vasbeton lemeze cseréltnek látszik.

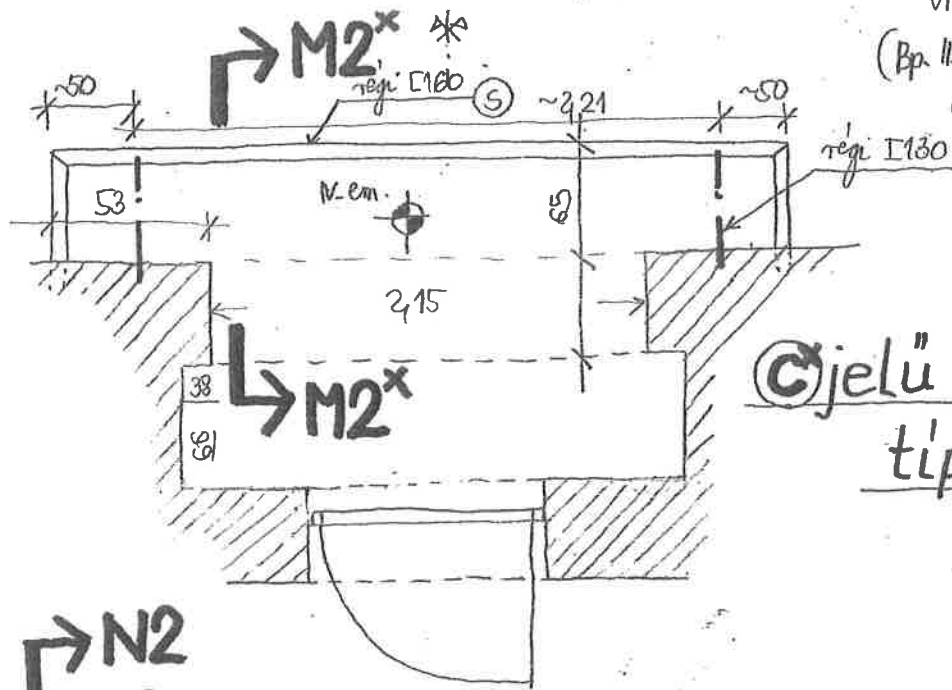
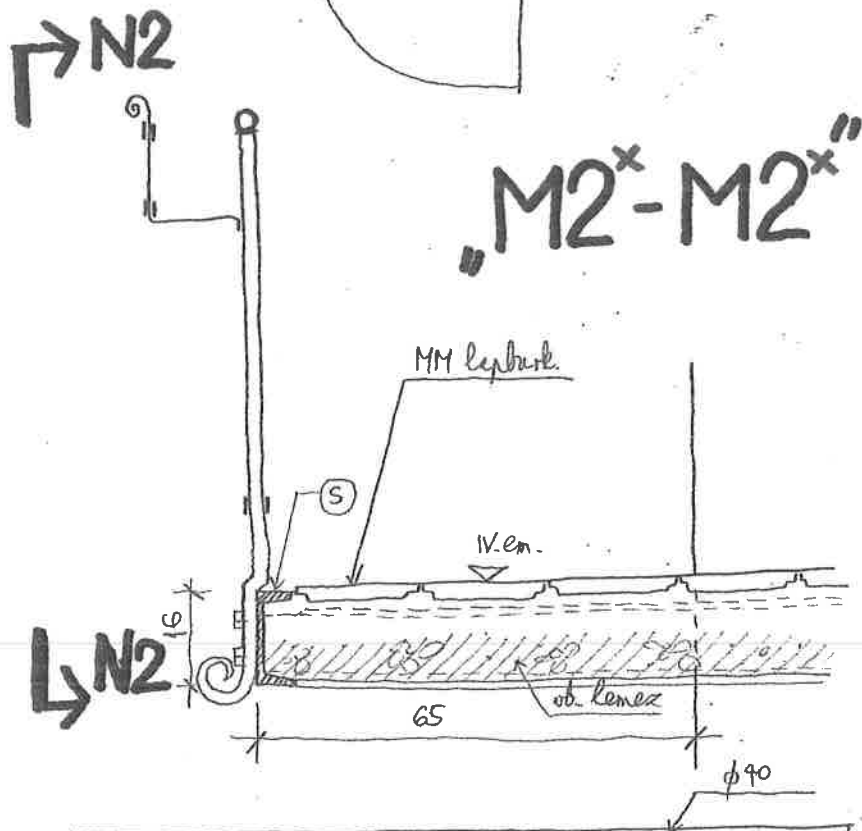
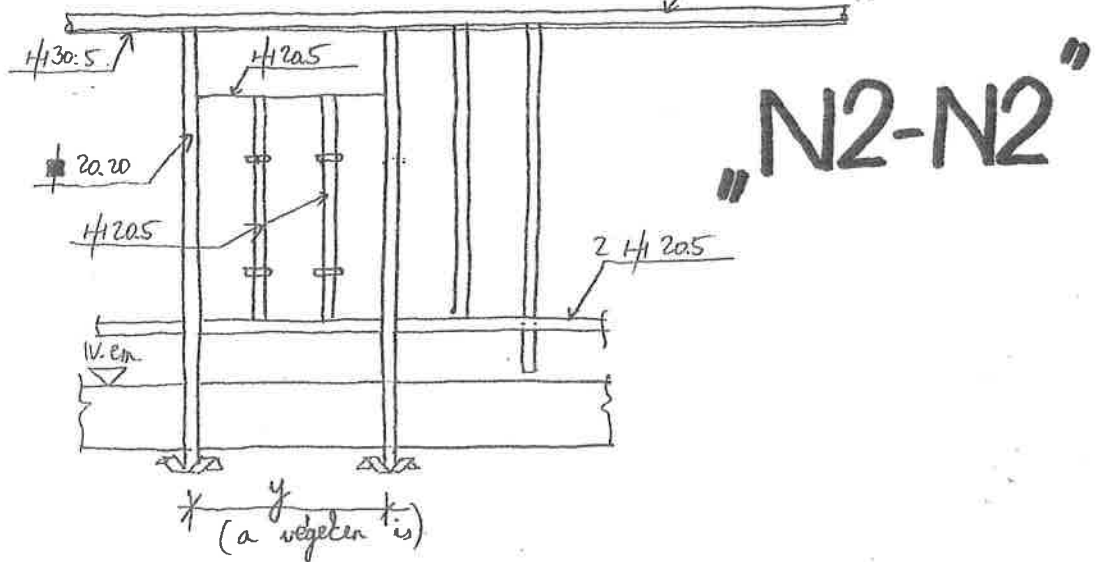
VII. sz. melléklet
(Bp. II, Frankel Leó
u. 21-23.)

„c” jelű erkélyek (32 és 36 jelűek, lásd III. és VII. sz. melléklet):

A vizsgált „36” számú erkélyen (IV./2. Márkly-lakás) még szintén rajt van az eredeti MM-lapburkolat. Itt azonban szegélytartó-kigörbülés nincs. A „36” számú erkély vakolata mintegy harmadrészben hiányzik, a „32” számú erkélyé viszont teljesen. A lecsupaszodott beton felületek ugyanakkor épek. Egyébként az erkélytípusra a „c” erkélyre leírtak vonatkoznak (hiszen azokkal szerkezetileg azonosak).

A másik „c” jelű erkély (az „1” számú) a „c^x” jelű erkélyek (32, 36 számúak) valamint a „d” jelű erkélyek (2, 3, 4, 33, 34 és 35 jelűek) esetében a 2 éven belülre javasolt helyreállítás a X. sz. melléklet szerinti burkolatcserés új réteggépzésből és szegélyképzésből áll, miközben szegélytartó-cserék ezeknél sem lesznek. Így a munka az erkélyekről elvégezhető!

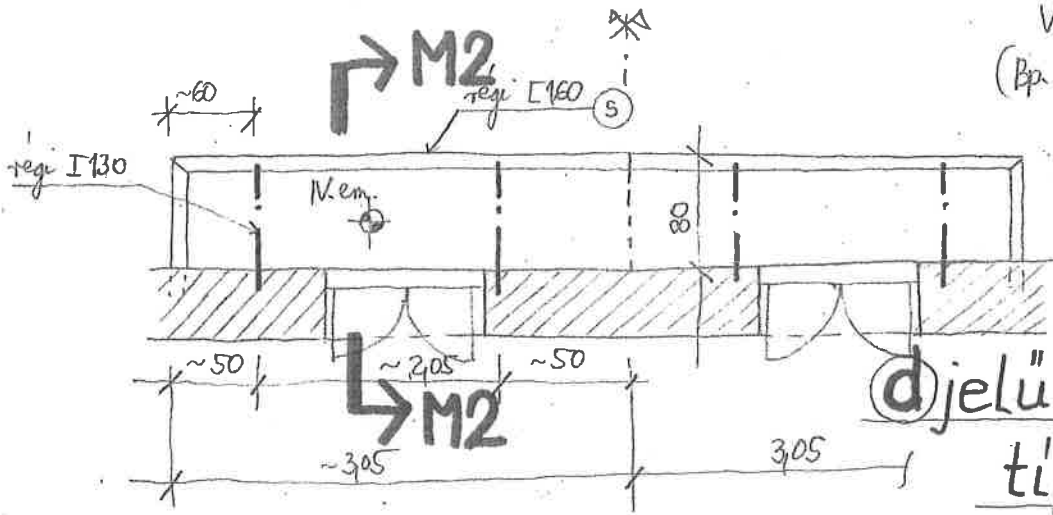
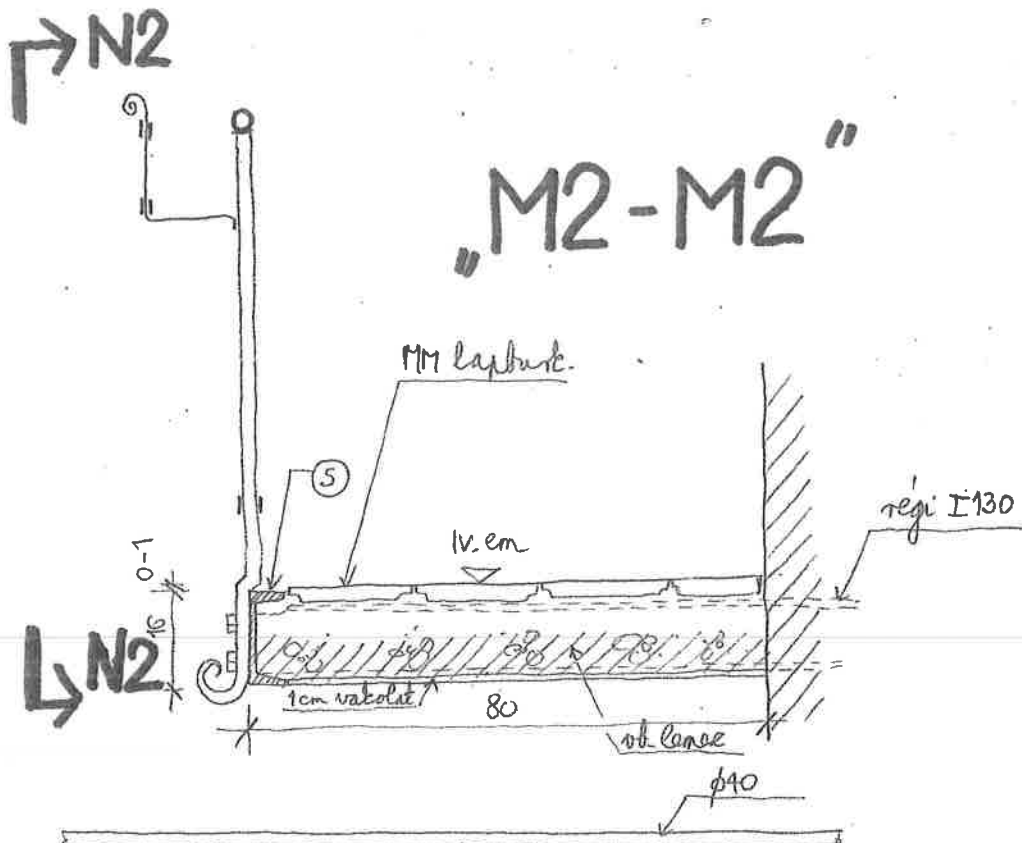
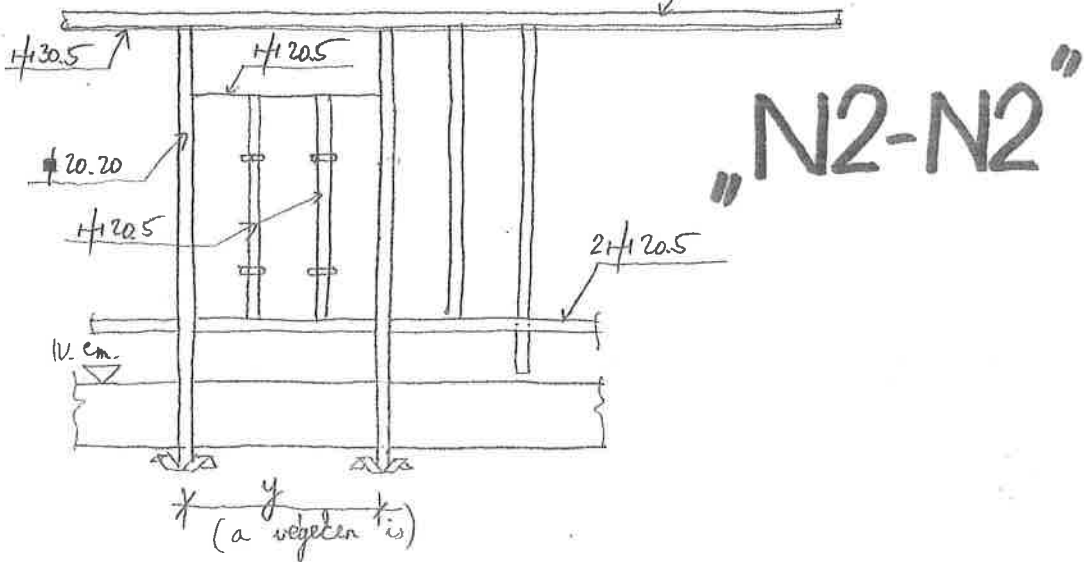
VIII. sz. melléklet
(Bp. II. Frankel Leó
u. 21-23.)

„d” típusú erkélyek (2, 3, 4, 33, 34 és 35 jelűek, lásd II., III. és VIII. sz. melléklet):

A „3” számú erkélyen (IV./30 Ipach-lakás) még a régi MM-lapburkolat van rajta, mely azonban már erősen töredezett, szélső lapsora kimozdult, sőt már visszafelé lejt. U-szegélytartójának felső öve a belső szélén csipkés, szélességéből ~10 mm-t veszített, az alsó részén levő vastag lemezes rozsdától részben felfelé pöndörödött.

A „35” számú erkélyen (IV./2. Márkly-lakás) a lapburkolat új, 30/30 cm-es lapokból készült, a szegélytartóra rátakaró. Mellette a „34” jelű erkély egyidejűleg, ~1,5 éve készült burkolatát 30/50 cm-es lapokból készítették.

A „d” típusú erkélyek alsó vakolata nagyjából hiányos, a konzolok alsó öve (szinte) végig látszik.

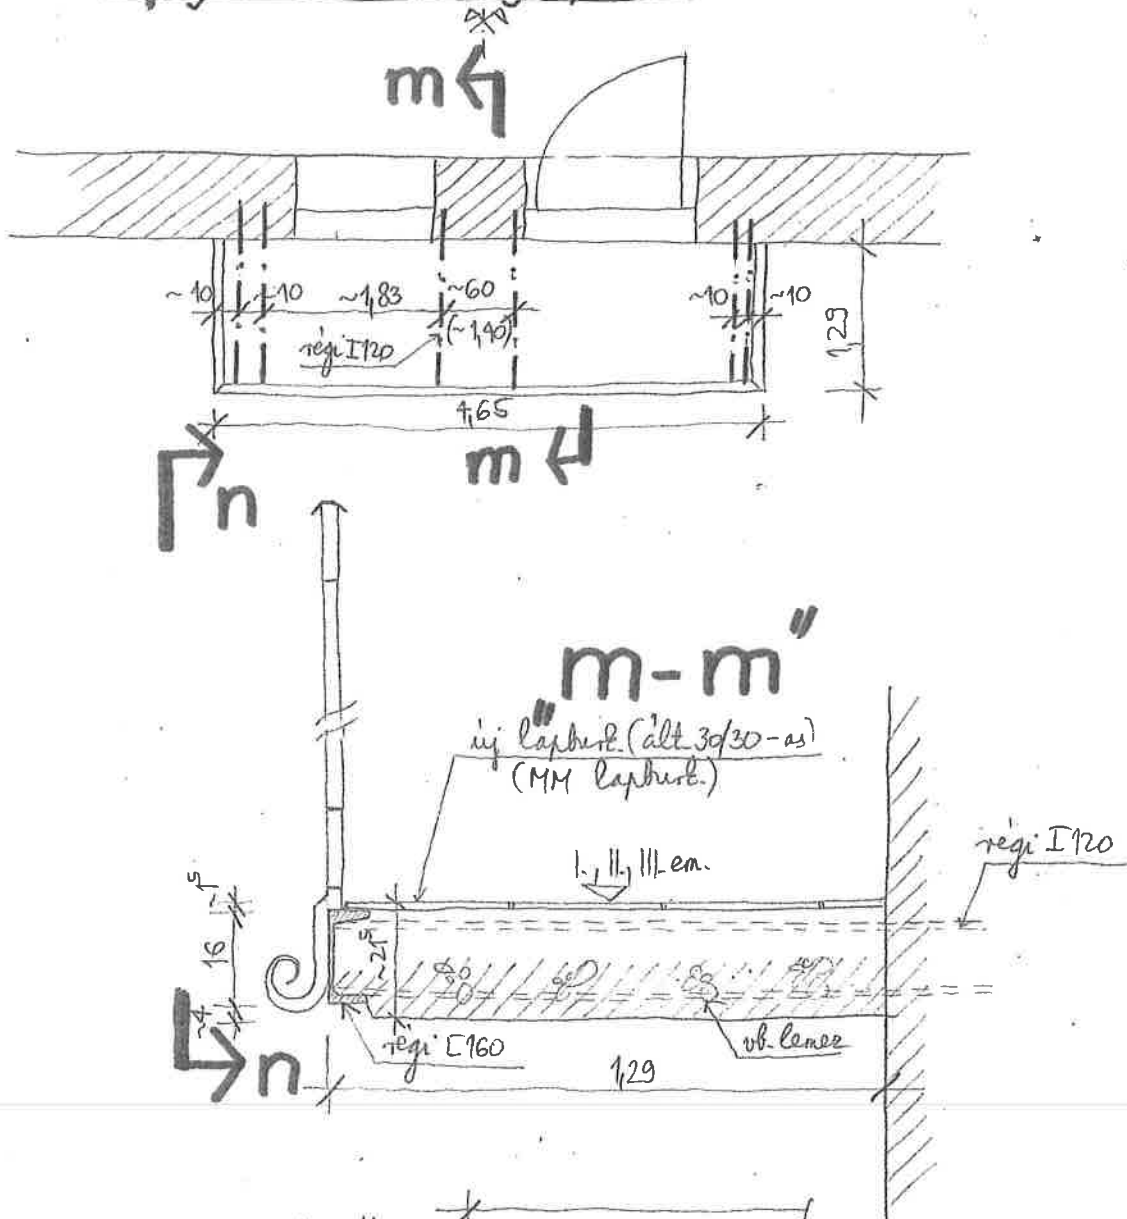
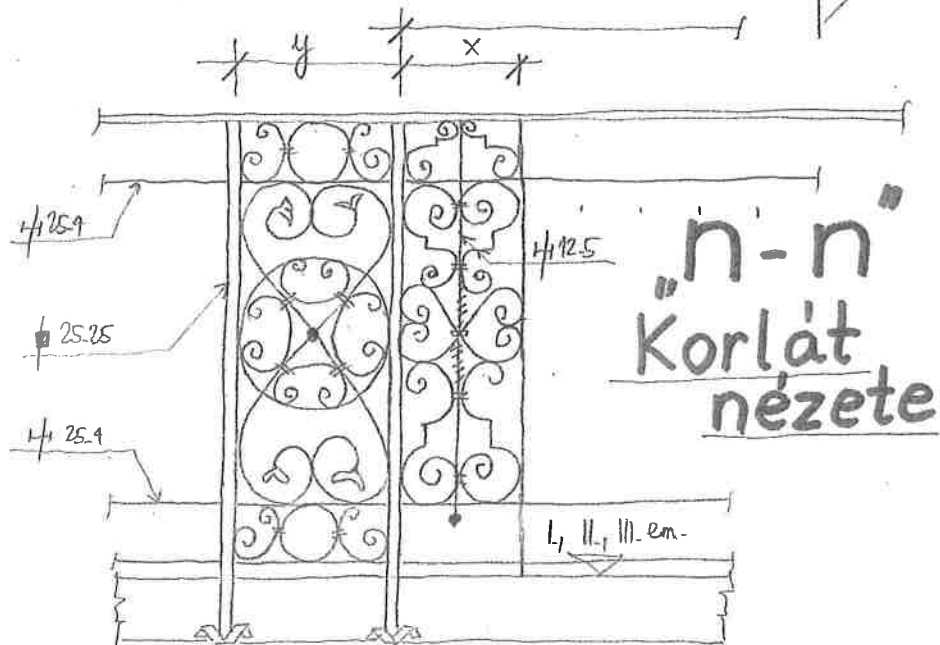
fjelű erkélytípus

„f” típusú erkélyek (15-18, 21-24, 27-30 jelűek, lásd II. és IX. sz. melléklet):

Az U-szegélytartók gerinclemezeik átlukadása folytán totálkárosak a 22, 27, 29 és 30 számú erkély esetében. Ezek közül a „27” számú erkélynél a szegélytartó mintegy 10 cm-t (!) ki is tolódott, elvált, lóg (!), és a vb. lemez szélső 6-8 cm-ét is magával vitte, azaz itt a korlátbekötő csavarok is már kiszakadtak, a korlát erősen befelé görbült. Az erkély „26” számú erkély felőli U-szegélye felső övéen mintegy 20 mm lemezes rozsdá van.

Erős, nemcsak a szegélyekre korlátozódó átázások vannak a 27, 28, 30 számú erkélyen, erős szegélymenti ázások a 15, 28, 29, 30 számú erkélyen. A betontakarás (viszonylag kis) foltokban való leválása folytán kilátszanak (az erősen rozsdás) betonvasak a 15, 16, 21, 23 és 30 erkélyen (a „21” erkélyen 3 db is). A „15” számú erkélyen a leváló vakolat- és betontakarás-részek leesésveszélyesek. A korlát alsó, vízszintes laposvasa alig van (vagy nincs is) a (részben cserélt, új) burkolat felett a 16, 17 és 22 számú erkély esetében, miáltal a vízlefolyás akadályozva van.

Új, a szegélytartóra rátakaró, 30/30 cm-es lapokból készült lapburkolat van a 17, 22 és 30 számú erkélyeken, közülük kettő mindössze kb. 2 éves. Cserélt, de már rossz állapotú a 10-15 éves lapburkolat a 16 és 23 számú erkélyen. Igen rossz a korlát a 17. erkélyen.

A vasbeton lemezek betonfelületei a nem említett helyeken mindazonáltal viszonylag épek, és a betonvasalás érdemlegesen sehol nem gyengült.

A 21 számú erkély szegélytartója cseréltnak látszik, a lemez alsó felülete itt frissen festett, ép.

A statikai számítás szerint az acél konzolok – nem utolsósorban az erkélyek nagy kiülése miatt – az „f” típusú erkélyeknél (és a hasonló metszetű „e” típusúaknál is) ép állapotukban éppen megfeleltek.
Következésképpen csak legfeljebb egészen kis károsodás (lemezesrozsdaképződés) tűrhető el rajtuk.

Statikailag aggályosak még az „f” (és az „e”) jelű erkélyek, az északi homlokzaton. Ezek közül a „27 számú” erkélynek (az I./19. (Pécsi Marietta) lakáshoz tartozónak a használatát azonnal meg kell tiltani. Ezen erkélyek – nagy kiülésük folytán – már megépítésük pillanatában, azaz ép állapotukban is teljesen ki voltak használva, azaz teherbírási tartalékuk eleve nem volt, fő teherhordó elemeiknek, a konzoloknak pedig mindenképpen vélelmezhető bizonyos fokú károsodása. Ilyen, a „nem lényegest” okvetlenül meghaladó konzolkárosodás – tapasztalataim szerint – mindenképpen „hozzá rendelhető” ezen erkélykehez azoknak nagyrészt totálkáros (azaz már kilyukadt gerinclemező) U-szegélytartóiból kiindulva. Ebből következik, hogy minden „f” és „e” erkélynek a X. sz. melléklet szerinti, szegélytartó-cserét is magában foglaló helyreállítás mielőbb elvégzendő, vagy pedig – a helyreállítás

megtörténteig – csökkenteni szükséges az erkélyek megengedhető hasznos terhelését.

A helyreállítás során fog fény derülni arra, hogy hány esetben lesz majd szükség a közbenső konzolpár közé pótkonzol beépítésére (ami a XI. sz. mellékletet követve történhet). Ez ugyanis szinte bizonyosan elegendő lesz az erkélyek előírás szerinti teherbírásának visszaállítására. Becslésem szerint az esetek legalább 50%-ában lesz erre szükség, azaz az „f” típusú erkélyeknél min. 6 helyen, az „e” típusúaknál pedig min. 3 helyen. (A burkolatok eltávolítása után statikus művezetést kell kérni!)

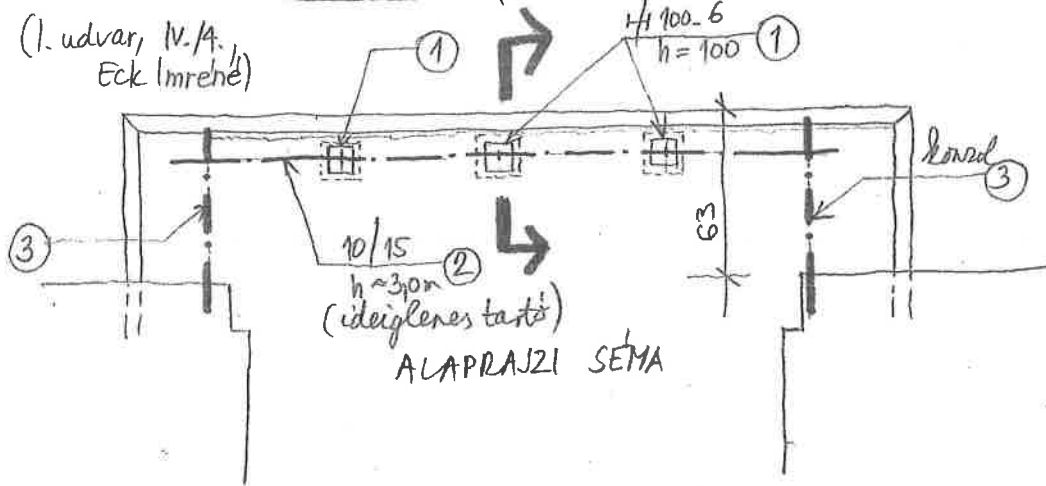
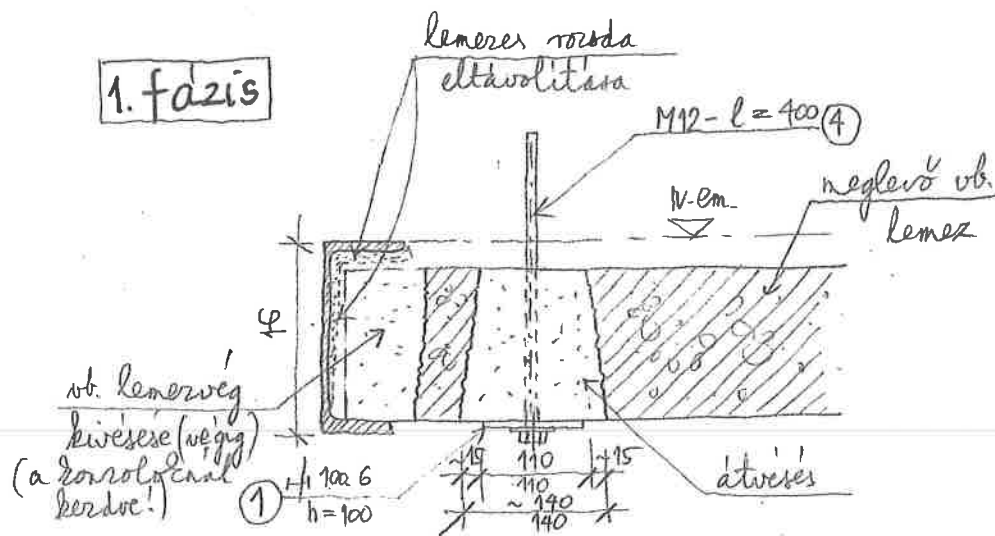
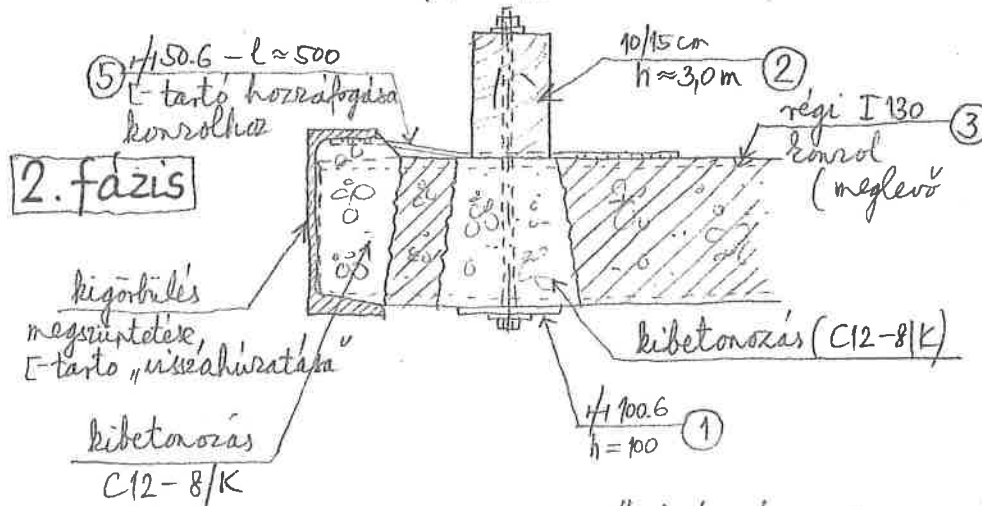
Az ⑤ számú erkély helyre- állítás (© típusú)

Különlegesen veszélyes még a nyugati homlokzat „5” számú erkélye, vagyis IV./4.(az Eck lakáshoz tartozó) erkély, szegélytartójának igen nagyfokú (~3cm-es) kigörbülése miatt. Helyreállítására szintén 2 éven belül kerüljön sor, a XII. sz. melléklet, illetve a szakvélemény szöveges technológiai leírása szerint. (Állványozás eszerint eljárva nem szükséges!)

Ezek közül a „5” számú (a IV./4. Eck Imréné) lakáshoz tartozó erkély speciálisan, az alábbi munkamenet szerint állítandó helyre, hogy az aláállványozás elhagyható legyen (lásd még a XII. sz. mellékletet):

- Lefelé táguló, négyzetes átvésések készítése a vasbeton erkélylemezek (a burkolat eltávolítása után);
- Ezen átvésésekbe a „4” jelű, M12-es csavarok behelyezése, ezután az üregek kibetonozása C12-8/K betonnal;

- 10/15 cm-es („2” jelű), ~3,0 m hosszú teherátíró fagerenda elhelyezése, a rajta átfűzött M12-es csavarokkal a vb. lemezhez hozzászorítva,
- Az U 160-as szegélytartó mentén a vb. lemez kivésése, végig (azonban a konzoloknál kezdve, megvan-e azoknak a szegélytartóhoz való ép rögzítése, ha nem, hegesztéssel kell pótolni azt);
- Az U 160 felső övének alsó oldaláról és a gerinclemez belső oldaláról a lemezes rozsdá eltávolítása, kikaparása;

- A kigömbült szegélytartó „behúzása”, hogy görbülete (lehetőleg) megszűnjön, vagy legalábbis csökkenjen;
- A szegélytartó hozzáfogása a két konzol („3” jelűek) felső övéhez, az „5” jelű, $\frac{1}{2} \cdot 50.6 \cdot 1 = 500$ mm laposvasak közvetítésével;
- A szegélymente kibetonozása, a „2” jelű ideiglenese fakiváltó eltávolítása, a kiálló csavarvég levágása.

Új rétegrend és szegélyképzés a X. sz. melléklet szerint!
(Eltérés: az E160 szegélytartó marad!)
