Tárgy: *Budapest, II. ker. Frankel Leó út 21-23. sz. alatti társasház HAVARIA Keretből történő vissza nem térítendő támogatás igénylése a társasház élet-és balesetveszélyes erkélyeinek felújítása céljából.*

a Frankel Leó u. 21-23. sz. alatti társasház keleti, nyugati és északi homlokzati erkélyeinek állapotáról

STATIKAI SZAKVÉLEMÉNY

a Budapest II. Frankel Leó u. 21-23. utcai erkélyeiről

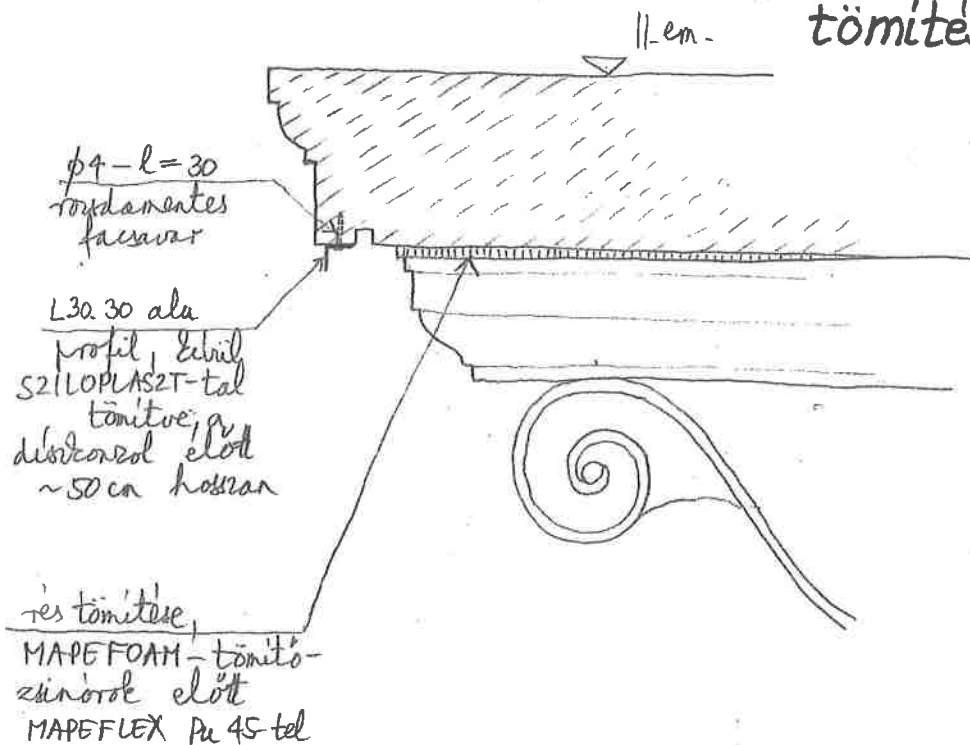
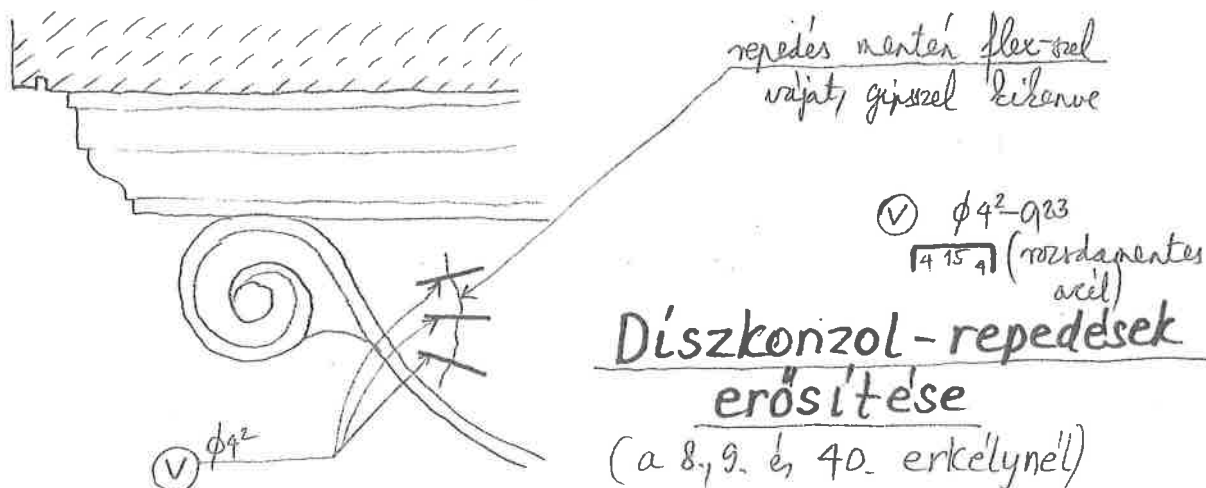
A ⑥. jelű kőerkélyeken a díszkonzolok feletti megnyíló rések tömítése

A díszkonzolok felett, a kőlap alatt ugyanakkor kifelé egyre táguló rések jelentek meg. Ezek eltérő mértékűek, a legerősebb ez a kifelé megnyíló rés a 8. erkély egyik díszkonzola esetében.

A probléma az, hogy ugyanazon erkély két díszkonzola között van eltérés a rések mérete tekintetében. E rések azt jelzik, hogy a hibás – mert lekopott, vagy eleve nem éles sarkú kő-vízorr nem állja útját a víz aláfolásának (amit a

A „b” jelű kőerkélyeknél a díszkonzolok feletti réseket kell, tömítéssel megszüntetni, továbbá minden díszkonzol elé L 30.30-as alu-profil vízorrat (csepegtetőt) kell ~50-50 cm hosszan felerősíteni, a XIII. sz. melléklet szerint. A 37. és 38 erkély oldalt málló szélű díszkonzoljai fölé is ugyanilyen vízorr erősítendő, de itt végig.

(A ③7 és ③8 számú erkélynél, ahol oldalt a díszkonzol rátaкар a kő vízorrára, az L30.30 alu profilt a díszkonzol teljes oldalsó hosszán is végig!)
