ELŐTERJESZTÉS

Tárgy: Közterületen álló fás szárú növények kivágásával kapcsolatos tulajdonosi hozzájárulás

- 1)** Ügyiratszám: XVII/663/2023.
Tárgya: Budapest Főváros II. Kerületi Önkormányzat tulajdonában lévő, a Budapest II. kerület 53220 hrsz.-ú Rend utca elnevezésű közterületen található 2 db fás szárú növény kivágása

Favizsgálati szakvélemény, kezelési javaslat

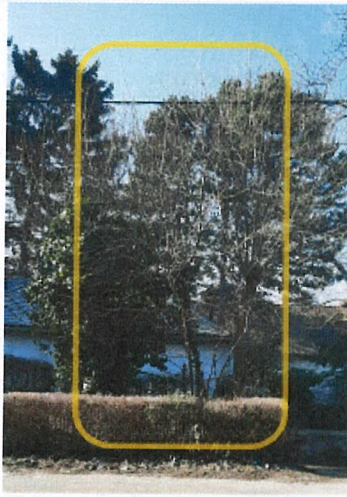
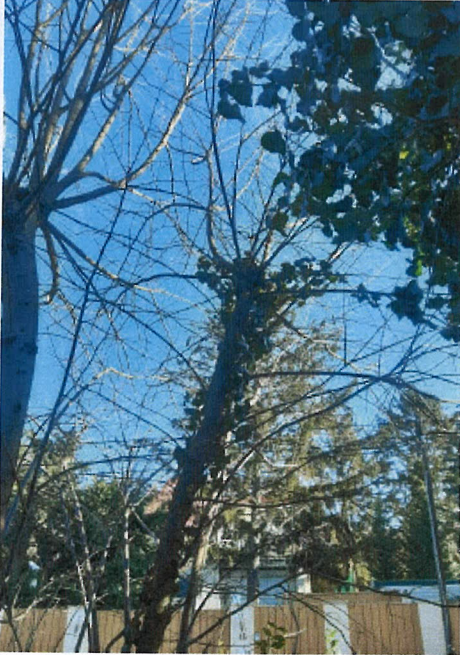
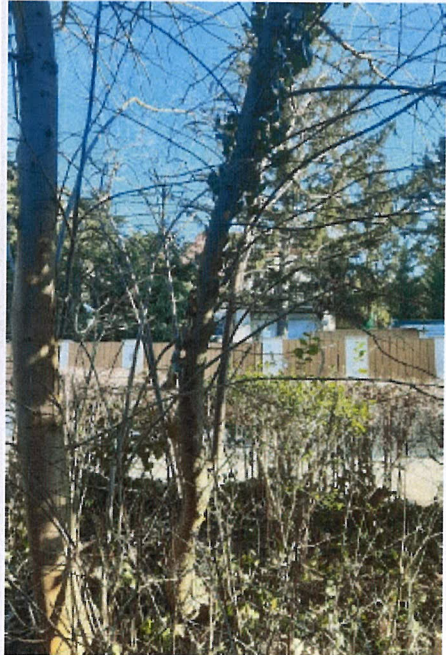
Fahely jellemzői: Fahely védelem: nincs fahely védelem Térállás: sorfa, Fahely jellege: zóldsáv, rézsűs vízelvezető árok, alacsony tőtávolság, Közművek: légvezeték, Kiemelt kockázat: közlekedés, parkolás	
		Gyökér, gyökérnyak:	
		GYÖKERZET: Talajszint változása: lechordásban	
		Gyökérzet, gyökérnyak Radó féle osztályzata: 2

Erős felszíni károsodás, jelentősen kedvezőtlen termőhely	
		Törzs, koronaalap:	
		TORZS: Rendellenesség: ferde, kúszónövény	
		Törzs, koronaalap Radó féle osztályzata: 4	
		Kismértékű károsodás	
		Korona:	
		KORONA: Sérülés: korhadás, Metszési hibák: csonkolt, Rendellenesség: külpontos, vízajtások, kúszónövény	
Fa becsült értéke:		Korona Radó féle osztályzata: 2	
0 Ft		50% feletti, erős koronakárosodás	
Kezelési javaslat		Életképesség Radó féle osztályzata: 1	
A fa jó állapotú		Sürgősen lecsérélendő a fa állapota vagy a károkozás veszélye miatt	
A fa kezelése javasolt		Apoltság Radó féle osztályzata: 2	
Veszélyes, kezelés szükséges		A fa jelentős mértékű ápolásihiányt mutat	
A fa kivágandó			
Megjegyzés		A fa általános állapot mutatója: 0%	
A fa magról kelt példány, rézsűs kialakítású vízelvezető árok telején, lechordásban áll. Koronája korábban már belenőtt a légvezetékbe, emiatt visszacsönkolták.		Kockázatarányos megtarthatósági mutató 0%

A kedvezőtlen termőhelyi adottságok miatt a fa már nem tud fajra jellemző koronát kialakítani, megtartás esetén koronáját rendszeresen vissza kéne vágni, csonkolni.		A fa statikája, függőlegestől való kitérés iránya	
		Kitérés iránya: D	Mértéke: Jelentős mértékű a kitérés
		Súlyponteltolódás mértéke: -	
		Kezelési javaslat ismertetése, indoklása	
		A kedvezőtlen termőhelyi adottságából adódóan a fa kivágása javasolt, az adott élőhelyen hosszabb távon nem életképes, továbbá elhelyezkedéséből adódóan veszélyezteteti a légvezetékét.

A kivágás indoka: mindkét fáról favizsgálati szakvélemény és kezelési javaslat készült. A zselnicemeggy magról kelt példány, korábban belenőtt a légvezetékbe, ezért visszacsönkolták. A kedvezőtlen termőhelyi adottságokból adódóan (a vezeték miatt rendszeres visszavágás) kivágása elkerülhetetlen, az adott élőhelyen hosszabb távon nem életképes. A házi szilva is a légvezeték alatt található, ezt is korábban csönkolták. A fán ejtett sebzések utat nyitottak a fertőzéseknek, a koronában szilva-tapló termőtestek jelentek meg. A rendszeres időközönkénti visszavágás a fa állapotromlását, legyengülését eredményezte. Az előrehaladott állapotromlásból és gombafertőzésből adódóan felmerül az ágletörés kockázata. Baleset- és vagyonvédelmi szempontból kivágása indokolt, elkerülhetetlen.

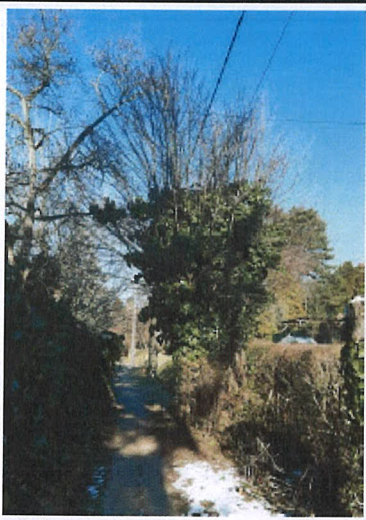
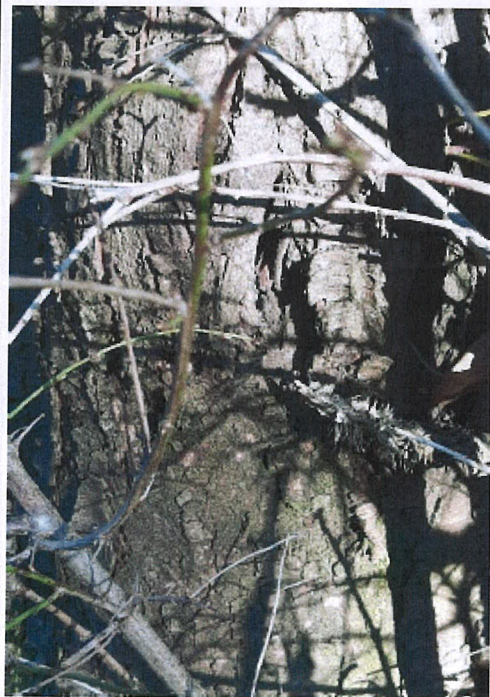
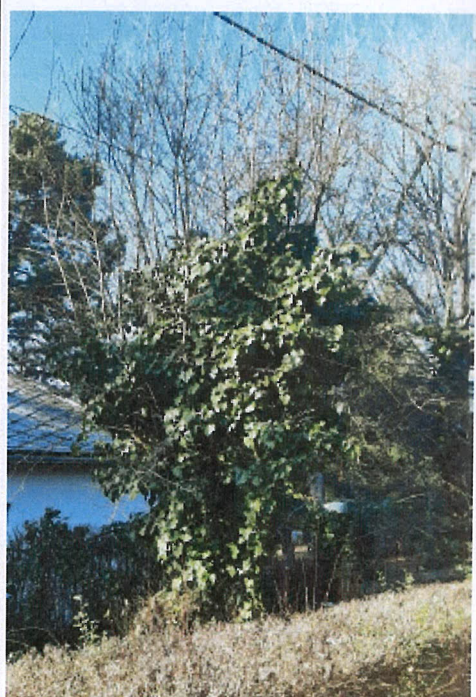
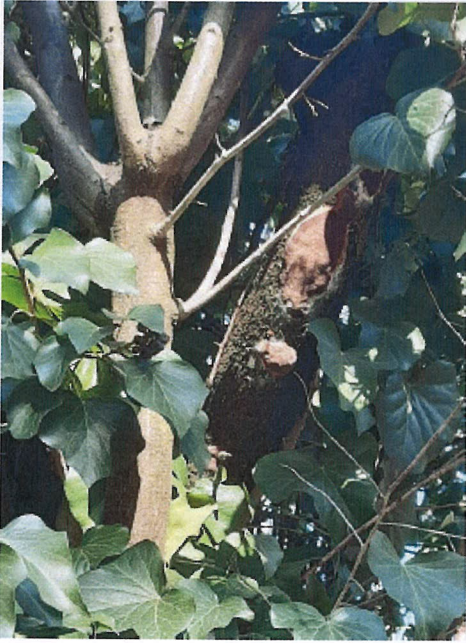
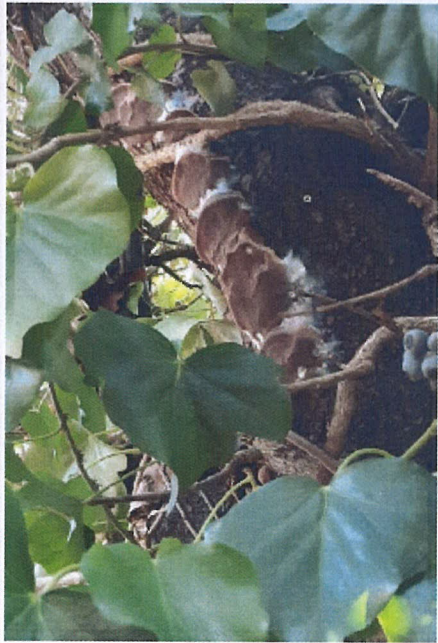
Fahely jellemzői: Fahely védelem: nincs fahely védelem Térállás: sorfa, Fahely jellege: zöldsáv, rézsús vízelvezető árok, Közművek: légvezeték, Kiemelt kockázat: közlekedés, parkolás	
		Gyökér, gyökérnyak:	
		Gyökérzet, gyökérnyak Radó féle osztályzata: 3 Kisebb károsodás, csekély hibákkal rendelkező termőhely

Törzs, koronaalap:	
		TORZS: Sérülés: hancssérülés, Rendellenesség: kúszónövény, KORONAALAP: Rendellenesség: terhelt	
		Törzs, koronaalap Radó féle osztályzata: 3 Néhány felszíni seb, korhadás	
		Korona:	
		KORONA: Sérülés: száraz ágak, korhadás, Metszési hibák: csonkolt, Rendellenesség: külpontos, vízajtások, gomba termőtest, kúszónövény	
Fa becsült értéke:		Korona Radó féle osztályzata: 2	
36 000 Ft		50% feletti, erős koronakárosodás	
Kezelési javaslat		Életképesség Radó féle osztályzata: 2	
A fa jó állapotú		Egy évtizeden belül lecserélendő	
A fa kezelése javasolt			
Veszélyes, kezelés szükséges		Apoltság Radó féle osztályzata: 2	
A fa kivágandó		A fa jelentős mértékű ápoláshiányt mutat	
Megjegyzés		A fa általános állapot mutatója: 40%	
A szilva felett légvezeték húzódik, a koronáját emiatt korábban visszacsönkolták. Feltételezhetően a sebzések utat nyitottak a fertőzéseknek, a koronában szilvapló (Phellinus pomaceus) termőtestek jelentek meg.		Kockázatarányos megtarthatósági mutató 21%

A fa fertőzött, gyengül, megtartás esetén a légvezeték elhelyezkedése miatt a koronát rendszeren vissza kell vágni, mely jelen esetben fokozhatja az állapotromlást.		A fa statikája, függőlegestől való kitérés iránya	
		Kitérés iránya: DNY	Mértéke: Kismértékű a kitérés
		Súlyponteltolódás mértéke: -	
		Kezelési javaslat ismertetése, indoklása	
		Az előrehaladott állapotromlásból, gombafertőzés kiterjedtségéből adódóan felmerül az ágtörés kockázata. A felmerülő vagyonivédelmi-, biztonsági kockázat, valamint a kedvezőtlen termőhelyi adottságok (légvezeték) miatt a fa kivágása és cseréje javasolt.
