ELŐTERJESZTÉS

Tárgy: Szemlőhegy Utcai Óvoda csatorna ügye

Tárgy: II. kerület, Szemlőhegy utca 27/b. számú ingatlanon tapasztalt szennyvízfolyás

Helyszíni vizsgálati jelentés

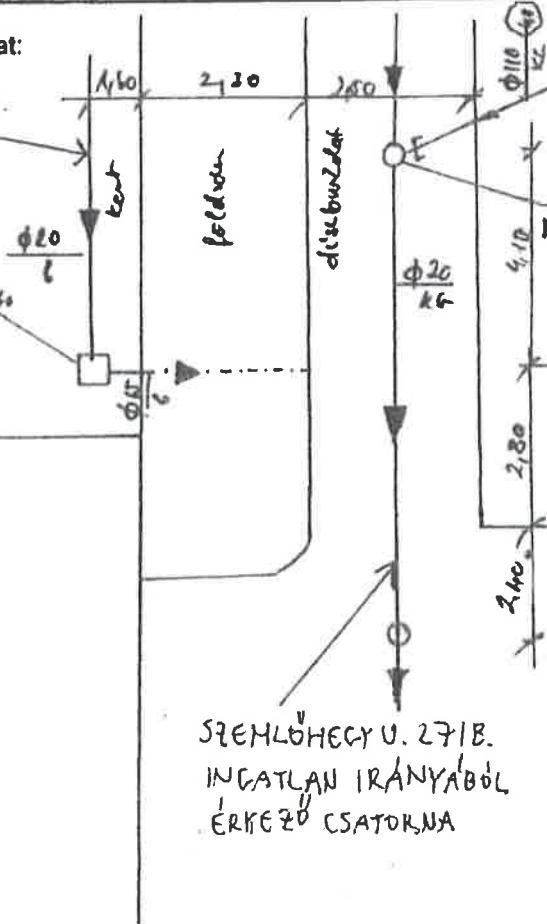
Helyszínrajzi vázlat:

A 2023. január 18-án elvégzett helyszíni vizsgálatunkról küldött helyszínrajzot a Szemlőhegy utca 27/a., illetve 27/b. számú ingatlanok irányából érkező csatornák leírásával kiegészítettük, illetve jól láthatóan jelöltük a csatornák folyásirányát.

Fenti számú levelünkben leírtak szerint a tárgyi ingatlan házicsatornáját a szomszédos, Kavics utca 21/b számú ingatlan területén található tisztítóaknából kamerával vizsgáltuk. Az aknától a Szemlőhegy utca 27/b. számú ingatlan irányába haladó, $\Phi 15$ cm átmérőjű, beton anyagú csőben a kamera kb. 4 méterre elakadt, a csatorna iszappal és vízzel telített.

Társaságunk tervtári nyilvántartásában fellelhető Szemlőhegy utca 27/b számú ingatlan szennyvízelvezetésére vonatkozó 1969. évi tervdokumentáció szerinti házicsatorna-hálózat nyomvonalára épült az óvoda épülete. Társaságunknak nincs tudomása az érintett házicsatorna-hálózat kiváltásáról, erre vonatkozóan nyilvántartásunkban dokumentáció nem fellelhető.

SZEMLŐHEGY U. 27/A.
INGATLAN
IRÁNYÁBÓL ÉRKEZŐ
CSATORNA600/400/1400x60
M: 2,06

ÖVODA
ÉPÜLETE

M: 1,95

Fentiekre való tekintettel a házicsatorna-hálózat megfelelő kialakításának meghatározásához szaktervező bevonását javasoljuk.
