**Értébecslési szakvélemény aktualizálás**

**1025 Budapest, Kondor utca 5. szám alatti 11696/4 helyrajzi számú ingatlan,  
természetben**

**4 ALBETÉTBŐL ÁLLÓ TÁRSASHÁZ /  
FEJLESZTÉSI TELEK**

Budapest, 2016. május 31.

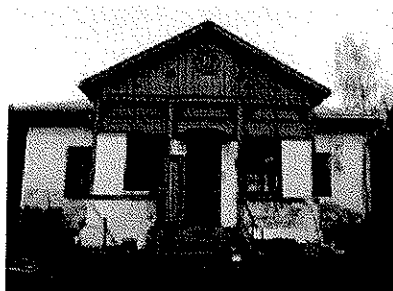
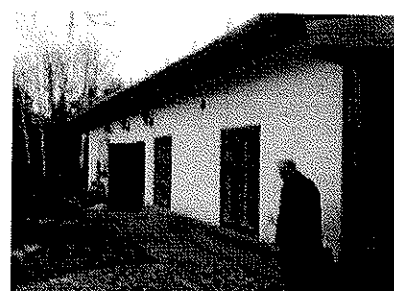
„A” épület homlokzatok

Az épület tartószerkezete stabil, szerkezeti repedések nem voltak láthatóak, azonban számos ponton vizesedés jelei mutatkoznak. A gépészeti rendszerek működőképesek, azonban korszerűtlenek, üzemeltetésük gazdaságtalan. A létesítmény műszaki-készültségi állapota, tekintettel az épület korára 60%-os, a mai hasonló, korszerű épületekhez képest.

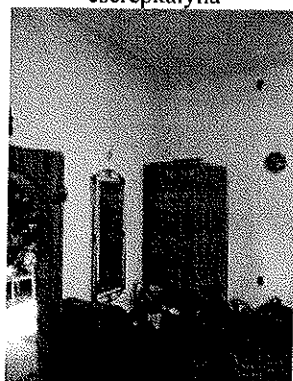
cserépkályha

| Fűtés: | Fa tüzelésű cserépkályhák, elektromos bojler (HMF) |

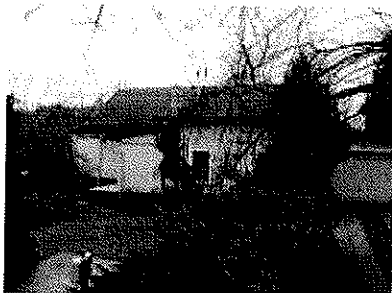
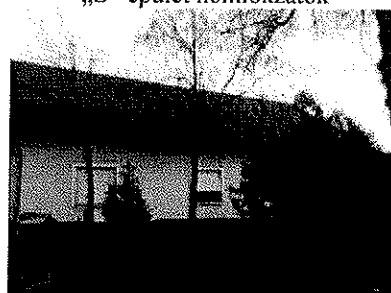
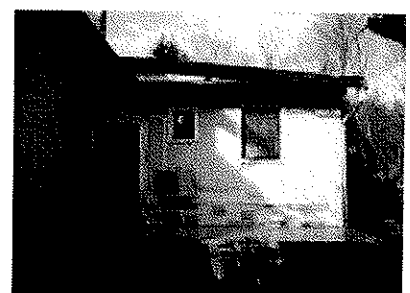
„B” épület homlokzatok

Az épület tartószerkezetét is érintő repedések miatt az épület stabilitása kérdéses, a repedések okának feltárása további vizsgálatot igényel, bérli szóbeli tájékoztatása

szerint a szerkezet mozgása folyamatos. A falak több helyen nedvesek, a nedvesedés a vízszigetelés nem megfelelő kialakítása miatti felázás következményei. A szakipari szerkezetek átlagos állapotúak és minőségűek. A fűtési rendszer a hiányzó gáz közmű kiváltására épült, működtetése nem gazdaságos, de működőképes, vagy kis költséggel működőképes állapotba hozható.
