## **Értékbecslési szakvélemény**

**1023 Budapest, Zsigmond tér 8. sz. alatti társasház földszintjén elhelyezkedő  
14812/0/A/2 helyrajzi számú albetét,  
természetben**

**Ü Z L E T H E L Y I S É G  
forgalmi értékének meghatározásához**

Budapest, 2021. július 9.

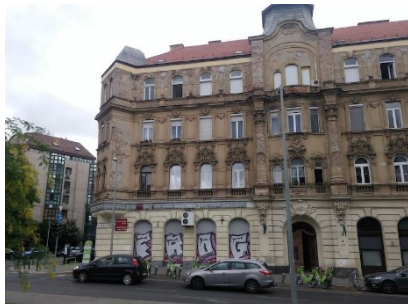
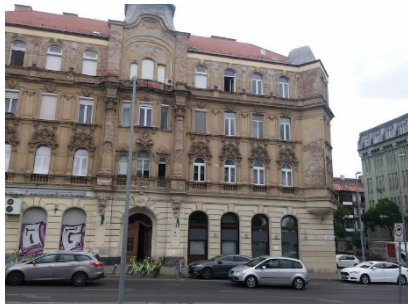
utcai homlokzat

A vizsgált albetétet magába foglaló épület az 1900-as évek első harmadában, neobarokk stílusban épült. A befoglaló épület hagyományos téglafalazatú bérház, P+F+3 szintelosztással, három utcafronttal rendelkező, a szomszédos épületekhez zártan kapcsolódva. A szinteket egy háromkarú lépcső köti össze, mely az épület középső, udvari részén helyezkedik el, látványosan üvegezett lépcsőházban. A lakások a zárt lépcsőházból és a belső függőfolyosókról nyílnak. A földszinten, az utcafrontokon üzlethelyiségek találhatóak. A társasház homlokzata és közös terei felújítandó állapotúak.

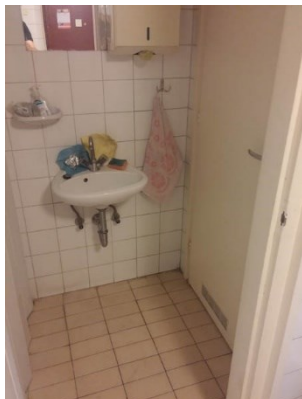
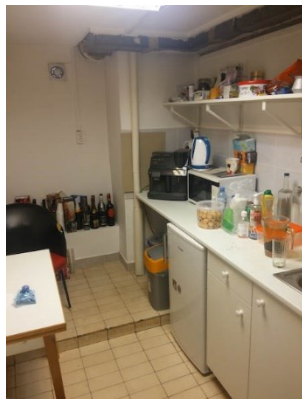
földszinti kiszolgáló terek

**A helyiség szakipari szerkezetei és épületgépészeti rendszerei felújítandó állapotban vannak, funkciójának megfelelő használatra azonban alkalmasak. A helyiség több pontján vizesedés jelei láthatóak.**

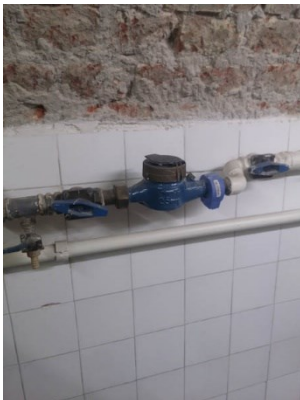
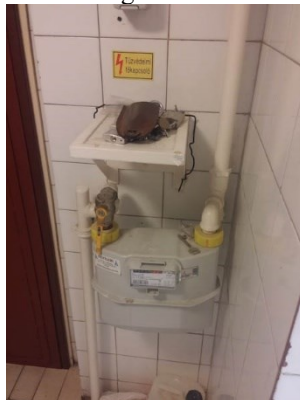
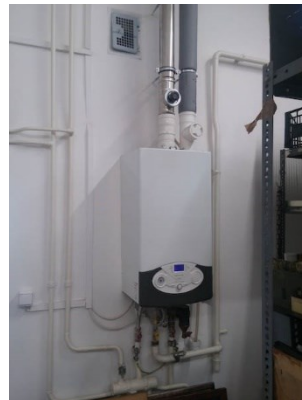
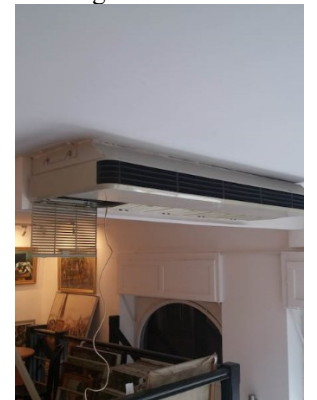
vízóra

gázóra

kazán

léghkondicionáló
