Fadiagnosztikai adatlap és kezelési javaslat				Megrendelő: Budapest Közút				Cím: Germánus Gyula park / Elvis Presley tér				Dátum: 2022. 04. 06.					
Fa kódja:		010		Hrsz.: 13470		Korona átmérő:		7,0 m		<div>

Diagnózis (faértékszámítás MFE alapján):

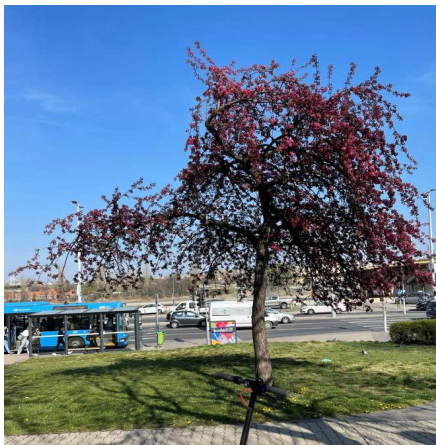
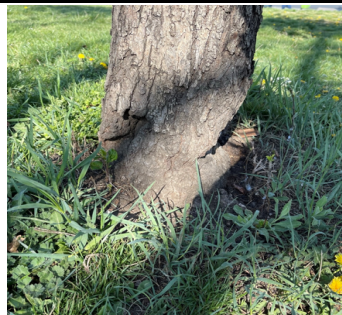
A gyökérzet állapota								3		B - a fa kalkulált kora						Kor: 22	
A gyökérzeten és/vagy a gyökérnyakon látható kisebb károsodások (sebek és korhadások), csekély hibákkal rendelkező termőhelyen								(MFE Faérték számítás alapján)				Szorzó: 48

A gyökérzet sérült, korhadt.								C - védettsége és településen belüli elhelyezkedése:				Érték: 3					
A gyökérnyak állapota:								2		Jelentős városképi környezet						Szorzó: 2	
Gyökérzeten és/vagy a gyökérnyakon látható erős felszíni károsodás, jelentősen kedvezőtlen termőhelyen								D - A koronaalap és korona állapota:				Érték: 3					
A gyökérnyak sérült, korhadt. Előrehaladott gyökérnyaki korhadás.								E - A fa egészségi állapota és életképessége:				Szorzó: 0,50					
A törzs állapota:								3		Érték: 2						Szorzó: 0,25	
A törzs egyértelmű károsodása (néhány talajfelszíni seb és korhadási helyek)								M - A fafaj dendrológiai értéke:				Érték: 3				Szorzó: 1,00	
A törzs hajlott, csavarodott.								Értékes fafajok				A fa számított értéke a beavatkozás előtt:					
A koronaalap állapota:						3		Kitérés a függőlegestől:				Műszeres vizsgálat nem történt.

Jelentős a lombveszteség (25-50%)						A fa statikai állapota		Kitérés iránya/mértéke:

A koronaalap terhelt: villás vágás elágazás.						A fa kockázatelemzését befolyásoló tényezők:		Súlypont eltolódás:									
A korona állapota:						3		Súlypont eltolódás mértéke:									
Jelentős a lombveszteség (25-50%)						A fa elhelyezkedése:		Érték: 1		JAVASOLT BEAVATKOZÁS(OK): KIVÁGÁS.		02GER02008					
A korona csonkolt, torz habitusú. A koronában megfigyelhető: száraz ág,						erdő/park		Szorzó: 1,00									
A fa egészségi állapota és életképessége:						A fa környezeti elhelyezkedése:		Érték: 3									
Egy évtizeden belül lecserélendő						A fa környezetében néhány (1-2) épített elem van		Szorzó: 0,90									
A fa általános állapotmutatója						A fa élőhelyének minősége:		Érték: 2									
Egészségügyi okból kivágandó.						A fa élőhelyi adottságai rosszak		Szorzó: 0,85									
0-50% - Mérlegelni kell a fakivágás lehetőségét						A fa elhelyezkedése:		Érték: 1									
51-69% - A fa állapota a megfelelő kezelések nélkül romlani fog						Nagyon forgalmas hely, fenyegetett objektum		Szorzó: 0,80

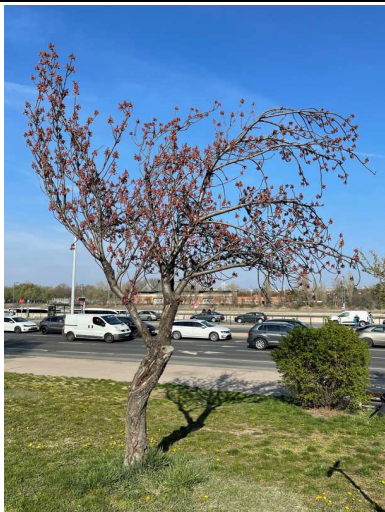
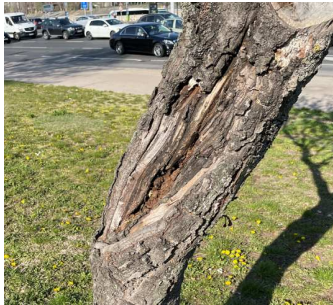
A gyökérzet állapota								4		B - a fa kalkulált kora				Kor: 20			
A gyökérzet fejlődése kismértékben gátolt, elfogadható termőhelyen, a gyökérnyak nem sérült										(MFE Faérték számítás alapján)				Szorzó: 40

A gyökérzet ép.										C - védettsége és településen belüli elhelyezkedése:				Érték: 3			
A gyökérnyak állapota:								2		Jelentős városképi környezet				Szorzó: 2			
Gyökérzeten és/vagy a gyökérnyakon látható erős felszíni károsodás, jelentősen kedvezőtlen termőhelyen										D - A koronaalap és korona állapota:				Érték: 2			
A gyökérnyak sérült, korhadt.										E - A fa egészségi állapota és életképessége:				Szorzó: 0,25			
A törzs állapota:								2		Érték: 1				Szorzó: 0,10			
A törzs erős károsodása (több nagyfelületű seb, mély korhadások)										M - A fafaj dendrológiai értéke:				Érték: 2			
A törzs repedt, korhadt, odvas. A törzsön kéregsérülés, kéregleválás, rovar kártétel látható.										Közepesen értékes fafajok				Szorzó: 0,75			
A koronaalap állapota:						3		A fa számított értéke a beavatkozás előtt:

Jelentős a lombveszteség (25-50%)								A fa statikai állapota		Műszeres vizsgálat nem történt.

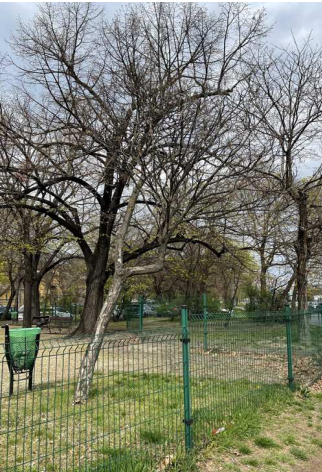
A gyökérzet állapota: 1 A gyökérzet erős, legalább 50%-os károsodása, nagyon rossz feltételekkel rendelkező termőhelyen A gyökérzet sérült, korhadt.														
A gyökérnyak állapota: 1 A gyökérzet erős, legalább 50%-os károsodása, nagyon rossz feltételekkel rendelkező termőhelyen A gyökérnyak sérült, korhadt. A gyökérnyakon gombakártétel, termőtest látható.														
A törzs állapota: 1 A törzs előrehaladottan károsult, elhalt, korhadt (a törzs oly mértékben krosult, hogy statikai vagy tápanyag ellátási funkcióját nem képes A törzs hajlott, repedt, korhadt, odvas. A törzsön kéregsérülés, kéregleválás látható.														
A koronaalap állapota: 1 Elhalt korona, teljes lombvesztés A koronaalap sérült, korhadt, hasadt, terhelt: U' vázág.														
A korona állapota: 1 Elhalt korona, teljes lombvesztés A korona csonkolt, torz habitusú. A koronában megfigyelhető: sérült vázág, korhadt vázág, odvas vázág, száraz ág, ágcsont,

A fa egészségi állapota és életképessége: 1 Sürgősen lecserélendő, állapota vagy károsodás lehetősége miatt (a károsodás veszélye csak a fa kivágásával kerülhető el)														
A fa általános állapotmutatója: 0,01 %														
Egészségügyi okból kivágandó.														
A fa statikai állapota:												Kitérés a függőlegestől: Kitérés iránya/mértéke: Súlypont eltolódás: Súlypont eltolódás mértéke:		
A fa kockázatelemzését befolyásoló tényezők:						A fa elhelyezkedése: Érték: 1 erdő/park Szorzó: 1,00 A fa környezeti elhelyezkedése: Érték: 1 A fa környezetében sok (5-nél több) épített elem található Szorzó: 0,80 A fa élőhelyének minősége: Érték: 3 A fa élőhelyi adottságai még megfelelőek Szorzó: 0,90 A fa elhelyezkedése: Érték: 2 Forgalmas hely, állandó, látogatott objektum Szorzó: 0,85 Kockázat arányos megtarthatósági mutató: 0 %			JAVASOLT BEAVATKOZÁS(OK): KIVÁGÁS.					
A favizsgálat érvényessége: 0 év

0-50% - Mérlegelni kell a fakivágás lehetőségét 51-69% - A fa állapota a megfelelő kezelések nélkül romlani fog 70% < - a fa jó állapotú, a megfelelő fenntartási munkák elvégzésével hosszú ideig megtartható						0-25% - a fa gyakran jelent veszélyt épített elemekre és emberekre, forgalmas helyen 26-69% - a fa gyakran, vagy időszakosan jelent veszélyt néhány épített elemre és alkalmi látogatókra 70%< - a fa ritkán jelent veszélyt egy-két elemre és alkalmi látogatókra			Kiszáradt.

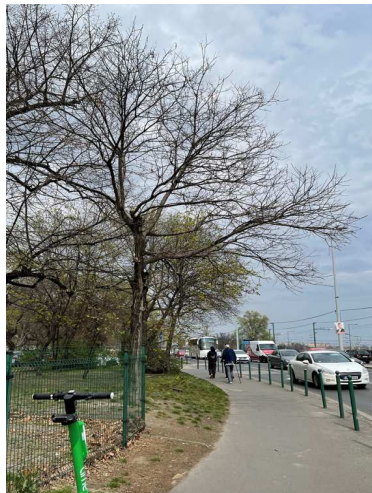
A gyökérzet állapota								2				B - a fa kalkulált kora				Kor: 29					
Gyökérzeten és/vagy a gyökérnyakon látható erős felszíni károsodás, jelentősen kedvezőtlen termőhelyen								(MFE Faérték számítás alapján)				Szorzó: 76

A gyökérzet sérült, korhadt.								C - védettsége és településen belüli elhelyezkedése:				Érték: 3									
A gyökérnyak állapota:								2				D - A koronaalap és korona állapota:				Érték: 2					
Gyökérzeten és/vagy a gyökérnyakon látható erős felszíni károsodás, jelentősen kedvezőtlen termőhelyen								E - A fa egészségi állapota és életképessége:				Szorzó: 0,25									
A gyökérnyak sérült, korhadt.								M - A fafaj dendrológiai értéke:				Érték: 1									
A törzs állapota:								2				Érték: 3				Szorzó: 0,10					
A törzs erős károsodása (több nagyfelületű seb, mély korhadások)								Értékes fafajok				Szorzó: 1,00									
A törzs repedt, korhadt, odvas.								A fa számított értéke a beavatkozás előtt:				54150									
A fa statikai állapota										Kitérés a függőlegestől:		Műszeres vizsgálat nem történt.									
										Kitérés iránya/mértéke:											
										Súlypont eltolódás:

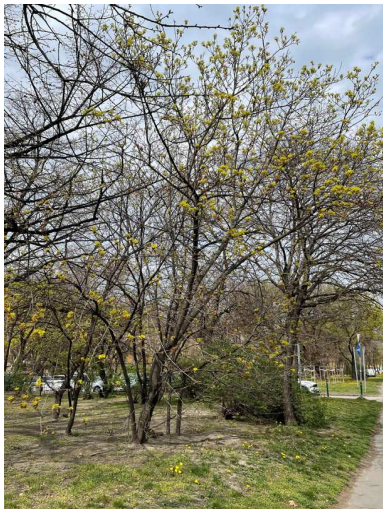
</div>			
A gyökérzet állapota								3		B - a fa kalkulált kora						Kor: 23	
A gyökérzetten és/vagy a gyökérnyakon látható kisebb károsodások (sebek és korhadások), csekély hibáikkal rendelkező termőhelyen								(MFE Faérték számítás alapján)				Szorzó: 52

A gyökérzet a felszínen, sérült, korhadt.								C - védettsége és településen belüli elhelyezkedése:				Érték: 3					
A gyökérnyak állapota:								3		Jelentős városképi környezet						Szorzó: 2	
A gyökérzetten és/vagy a gyökérnyakon látható kisebb károsodások (sebek és korhadások), csekély hibáikkal rendelkező termőhelyen								D - A koronaalap és korona állapota:				Érték: 3					
A gyökérnyak sérült, korhadt.								E - A fa egészségi állapota és életképessége:				Szorzó: 0,50					
A törzs állapota:								4		Érték: 2							
Kisméretű károsodás (néhány felszíni seb)								M - A fafaj dendrológiai értéke:				Szorzó: 0,25					
A törzs ép, hajlott. Törzssarj								Érték: 3									
A koronaalap állapota:								3		Szorzó: 1,00							
Jelentős a lombveszteség (25-50%)								Értékes fafajok				A fa számított értéke a beavatkozás előtt:					
A koronaalap ép, terhelt: villás vágás elágazás.								Kitérés a függőlegestől:				Műszeres vizsgálat nem történt.

A korona állapota:								3		Kitérés iránya/mértéke:							
Jelentős a lombveszteség (25-50%)								Súlypont eltolódás:									
A korona torz habitusú. A koronában megfigyelhető: száraz ág, ágcsomok, a korona alászorult.						Súlypont eltolódás mértéke:											
A fa egészségi állapota és életképessége:						2		A fa elhelyezkedése:				Érték: 1					
Egy évtizeden belül lecserélendő						A fa környezeti elhelyezkedése:				Érték: 2							
A fa általános állapotmutatója						50,00 %		A fa környezetében több (3-4) épített elem van				Szorzó: 0,85					
Egészségügyi okból kivágandó.						A fa élőhelyének minősége:				Érték: 2							
						A fa élőhelyi adottságai rosszak				Szorzó: 0,85							
						A fa elhelyezkedése:				Érték: 1							
						Nagyon forgalmas hely, fenyegetett objektum				Szorzó: 0,80							
						Kockázat arányos megtarthatósági mutató:				29 %							
						A favizsgálat érvényessége:				0 év

0-50% - Mérlegelni kell a fakivágás lehetőségét 51-69% - A fa állapota a megfelelő kezelések nélkül romlani fog 70% < - a fa jó állapotú, a megfelelő fenntartási munkák elvégzésével hosszú ideig megtartható						0-25% - a fa gyakran jelent veszélyt épített elemekre és emberekre, forgalmas helyen 26-69% - a fa gyakran, vagy időszakosan jelent veszélyt néhány épített elemre és alkalmi látogatókra 70%< - a fa ritkán jelent veszélyt egy-két elemre és alkalmi látogatókra						Megerősödött gyökérsarj. Erősen külpontos.

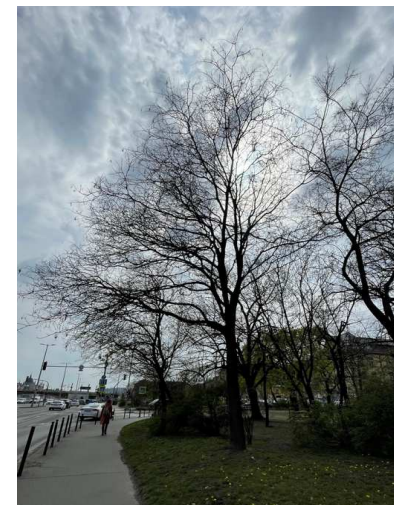
C - védettsége és településen belüli elhelyezkedése:		Érték: 3			
A gyökérzet ép.								Jelentős városképi környezet		Szorzó: 2			
								D - A koronaalap és korona állapota:		Érték: 3			
A gyökérnyak állapota:								3		Szorzó: 0,50			
A gyökérzet és/vagy a gyökérnyakon látható kisebb károsodások (sebek és korhadások), csekély hibáikkal rendelkező termőhelyen								E - A fa egészségi állapota és életképessége:		Érték: 3			
								M - A fafaj dendrológiai értéke:		Szorzó: 0,50			
A gyökérnyak ép.								Érték: 3		Szorzó: 1,00			
A törzs állapota:								4		Szorzó: 1,00			
Kisméretű károsodás (néhány felszíni seb)								Értékes fafajok		A fa számított értéke a beavatkozás előtt: 741000			
A törzs ép, hajlott.								A fa statikai állapota					
A koronaalap állapota:								3					
Jelentős a lombveszteség (25-50%)								Kitérés a függőlegestől: Kitérés iránya/mértéke: Súlypont eltolódás: Súlypont eltolódás mértéke:		Műszeres vizsgálat nem történt.

A koronaalap terhelt: egy pontból kitörő több vázág.						A fa elhelyezkedése:		Érték: 1					
A korona állapota:						3		erdő/park		Szorzó: 1,00			
Jelentős a lombveszteség (25-50%)						A fa környezeti elhelyezkedése:		Érték: 2		Szorzó: 0,85			
A korona torz habitusú. A koronában megfigyelhető: sérült vázág, korhadt vázág, lehasadt ág, száraz ág, ágcsomk,						A fa környezetében több (3-4) épített elem van		Szorzó: 0,85					
A fa egészségi állapota és életképessége:						3		A fa élőhelyének minősége:				Érték: 3	
A fa a termőhely által meghatározott életkor előtt lecserélendő						A fa élőhelyi adottságai még megfelelőek		Szorzó: 0,90		JAVASOLT BEAVATKOZÁS(OK): ÁPOLÓMETSZÉS.			
A fa általános állapotmutatója						54,17 %		A fa elhelyezkedése:				Érték: 1	
Építés miatt kivágandó.						Nagyon forgalmas hely, fenyegetett objektum		Szorzó: 0,80					
A fa kockázatelemzését befolyásoló tényezők:						Kockázat arányos megtarthatósági mutató:		33 %		A favizsgálat érvényessége:

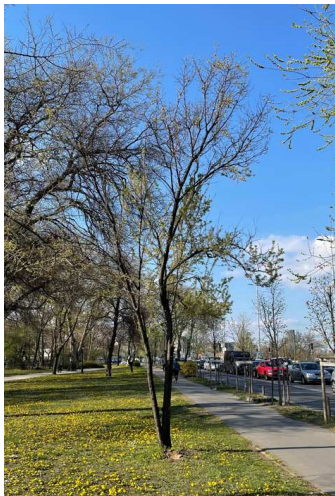
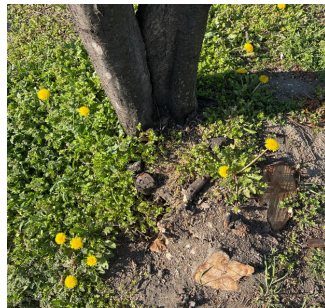
A gyökérzet állapota		2		B - a fa kalkulált kora (MFE Faérték számítás alapján)		Kor: 20			
Gyökérzetén és/vagy a gyökérnyakon látható erős felszíni károsodás, jelentősen kedvezőtlen termőhelyen				C - védettsége és településen belüli elhelyezkedése:		Érték: 3

A gyökérzet a felszínen, sérült, korhadt.				Jelentős városképi környezet		Szorzó: 2			
A gyökérnyak állapota:		3		D - A koronaalap és korona állapota:		Érték: 2			
A gyökérzetén és/vagy a gyökérnyakon látható kisebb károsodások (sebek és korhadások), csekély hibáikkal rendelkező termőhelyen				E - A fa egészségi állapota és életképessége:		Szorzó: 0,25			
A gyökérnyak sérült.Lécesen vastagodott. Megerősödött gyökérsarj				M - A fafaj dendrológiai értéke:		Érték: 2			
A törzs állapota:		3		Közepesen értékes fafajok		Szorzó: 0,75			
A törzs egyértelmű károsodása (néhány talajfelszíni seb és korhadási helyek)				A fa számított értéke a beavatkozás előtt:					
A törzs korhadt. A törzsön kéregsérülés látható.				47812,5					
A koronaalap állapota:			3		Műszeres vizsgálat nem történt.

Jelentős a lombveszteség (25-50%)									
A koronaalap terhelt: villás vázág elágazás.									
A korona állapota:		2		A fa elhelyezkedése:		Érték: 1

Erős koronakárosodás (50% felett)			erdő/park		Szorzó: 1,00				
A korona csonkolt, torz habitusú. A koronában megfigyelhető: korhadt vázág, száraz ág,			A fa környezeti elhelyezkedése:		Érték: 3				
A fa egészségi állapota és életképessége:		2		A fa környezetében néhány (1-2) épített elem van		Szorzó: 0,90			
Egy évtizeden belül lecserélendő			A fa élőhelyének minősége:		Érték: 3				
A fa általános állapotmutatója		37,50 %		A fa élőhelyi adottságai még megfelelőek		Szorzó: 0,90			
Egészségügyi okból kivágandó.			Nagyon forgalmas hely, fenyegetett objektum		Érték: 1				
			Kockázat arányos megtarthatósági mutató:		24 %		JAVASOLT BEAVATKOZÁS(OK): KIVÁGÁS.		
			A favizsgálat érvényessége:		0 év				
0-50% - Mérlegelni kell a fakivágás lehetőségét 51-69% - A fa állapota a megfelelő kezelések nélkül romlani fog 70% < - a fa jó állapotú, a megfelelő fenntartási munkák elvégzésével hosszú ideig megtartható			0-25% - a fa gyakran jelent veszélyt épített elemekre és emberekre, forgalmas helyen 26-69% - a fa gyakran, vagy időszakosan jelent veszélyt néhány épített elemre és alkalmi látogatókra 70%< - a fa ritkán jelent veszélyt egy-két elemre és alkalmi látogatókra				02ELV02018

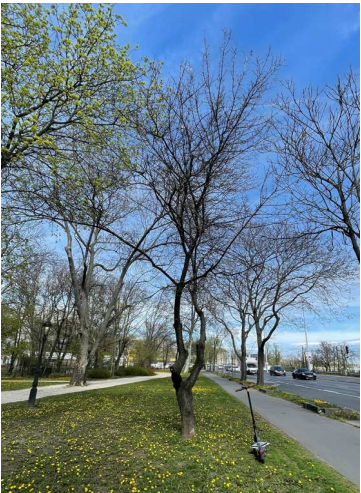
A gyökérzet állapota												4		
A gyökérzet fejlődése kismértékben gátolt, elfogadható termőhelyen, a gyökérnyak nem sérült														
A gyökérzet korhad.														
A gyökérnyak állapota:												4		
A gyökérzet fejlődése kismértékben gátolt, elfogadható termőhelyen, a gyökérnyak nem sérült														
A gyökérnyak ép.Enyhe léces vastagodás.														
A törzs állapota:												4		
Kisméretű károsodás (néhány felszíni seb)														
A törzs hajlott, csavarodott.														
A koronaalap állapota:												3		
Jelentős a lombvesztesség (25-50%)														
A koronaalap terhelt: egy pontból kitörő több vázág. Bekorhad														
vázághely, vízszák.														
A korona állapota:												3		
Jelentős a lombvesztesség (25-50%)														
A korona csonkolt, torz habitusú. A koronában megfigyelhető: száraz ág, rovar kártétel, bekorhadt ághelyek.														
A fa egészségi állapota és életképessége:						3

A fa a termőhely által meghatározott életkor előtt lecserélendő														
A fa általános állapotmutatója						62,50 %								
Építés miatt kivágandó.														
0-50% - Mérlegelni kell a fakivágás lehetőségét 51-69% - A fa állapota a megfelelő kezelések nélkül romlani fog 70% < - a fa jó állapotú, a megfelelő fenntartási munkák elvégzésével hosszú ideig megtartható						0-25% - a fa gyakran jelent veszélyt épített elemekre és emberekre, forgalmas helyen 26-69% - a fa gyakran, vagy időszakosan jelent veszélyt néhány épített elemre és alkalmi látogatókra 70%< - a fa ritkán jelent veszélyt egy-két elemre és alkalmi látogatókra			02ELV02023

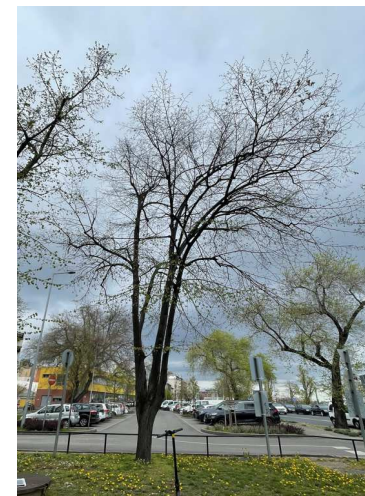
A gyökérzet sérült, korhadt.												C - védettsége és településen belüli elhelyezkedése:			Érték: 3		
A gyökérnyak állapota:									3			Jelentős városképi környezet			Szorzó: 2		
A gyökérzeten és/vagy a gyökérnyakon látható kisebb károsodások (sebek és korhadások), csekély hibáikkal rendelkező termőhelyen												D - A koronaalap és korona állapota:			Érték: 3		
A gyökérnyak korhadt. Lécesen vastagodott.												E - A fa egészségi állapota és életképessége:			Szorzó: 0,50		
A törzs állapota:									4			M - A fafaj dendrológiai értéke:			Érték: 3		
Kisméretű károsodás (néhány felszíni seb)												Értékes fafajok			Szorzó: 1,00		
A törzs ép.												A fa számított értéke a beavatkozás előtt:			1555500		
A koronaalap állapota:						4			A fa statikai állapota			Kitérés a függőlegestől:			Műszeres vizsgálat nem történt.		
A lombveszteség 11-25%												Kitérés iránya/mértéke:

A koronaalap terhelt: egy pontból kitörő több vázág.												Súlypont eltolódás:					
A korona állapota:						3						Súlypont eltolódás mértéke:					
Jelentős a lombveszteség (25-50%)						A fa kockázatelemzését befolyásoló tényezők:			A fa elhelyezkedése:			Érték: 1					
A korona csonkolt. A koronában megfigyelhető: korhadt vázág, száraz ág, ágcsomk,									erdő/park			Szorzó: 1,00					
A fa egészségi állapota és életképessége:									A fa környezeti elhelyezkedése:			Érték: 2					
A fa a termőhely által meghatározott életkor előtt lecserélendő									A fa környezetében több (3-4) épített elem van			Szorzó: 0,85					
A fa általános állapotmutatója									58,33 %			A fa élőhelyének minősége:			Érték: 2		
Építés miatt kivágandó.												A fa élőhelyi adottságai rosszak			Szorzó: 0,85		
0-50% - Mérlegelni kell a fakivágás lehetőségét						A fa kockázatelemzését befolyásoló tényezők:			A fa elhelyezkedése:			Érték: 2

51-69% - A fa állapota a megfelelő kezelések nélkül romlani fog									Forgalmas hely, állandó, látogatott objektum			Szorzó: 0,85					
70% < - a fa jó állapotú, a megfelelő fenntartási munkák elvégzésével hosszú ideig megtartható									Kockázat arányos megtarthatósági mutató:			36 %					
A favizsgálat érvényessége:						1 év			JAVASOLT BEAVATKOZÁS(OK): ÁPOLÓMETSZÉS.			02ELV02032					
0-25% - a fa gyakran jelent veszélyt épített elemekre és emberekre, forgalmas helyen																	
26-69% - a fa gyakran, vagy időszakosan jelent veszélyt néhány épített elemre és alkalmi látogatókra																	
70%< - a fa ritkán jelent veszélyt egy-két elemre és alkalmi látogatókra
