Tárgy: A Budapest Főváros II. Kerületi Önkormányzat tulajdonában álló nem lakás
céljára szolgáló helyiségek bérbeadása

A 1026 Budapest, Branyiskó utca 2-4. alatti garázs ingatlanok bérleti díj becslése

BÉRLETI DÍJ
MEGHATÁROZÁSÁRA VONATKOZÓ
SZAKÉRTŐI VÉLEMÉNY

JEGYZŐKÖNYV BÉRLEMÉNYELLENŐRZÉSRŐL

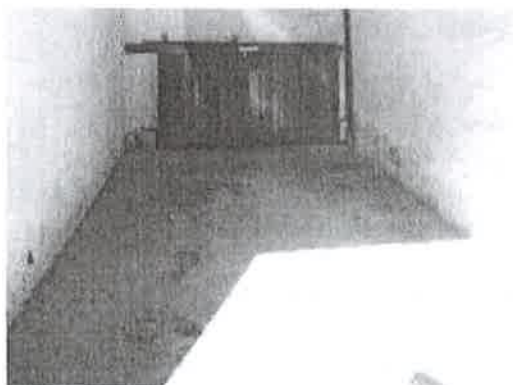
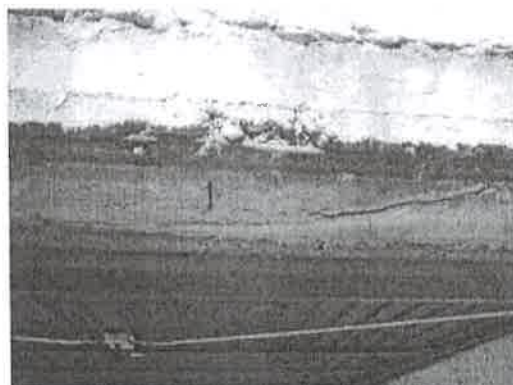
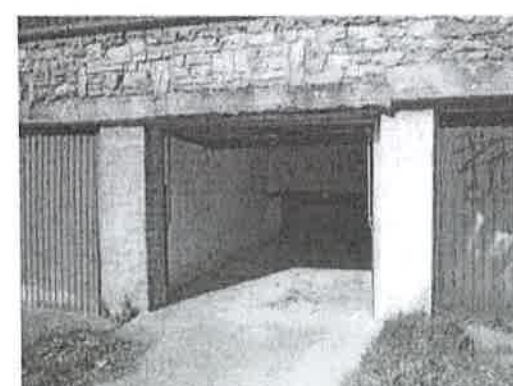
Fotómelléklet:

- A vizsgált ingatlan az utcáról közvetlenül elérhető garázssoron lévő garázs. A bejárata a Branyiszkó utca felől elérhetőek. A garázsokhoz egy ferde betonozott felhajtó vezet. Az utcai kapu manuális és elektromos kivitelű.
- A vizsgált ingatlanok egy garázshelyiségből állnak. A portál szerkezete már előregedett, javítandó.
- Az összes alapterülete: 13 nm. A garázsok falai helyenként vizesednek. A járó felület simított beton. A mennyezeten helyenként repedések, régebbi beázás nyomai láthatóak.
