# ELŐTERJESZTÉS

**Tárgy:** Döntés a Budapest Főváros II. Kerületi Önkormányzat tulajdonában álló és a Margit-negyed területén található nem lakás céljára szolgáló helyiség bérbeadásához szükséges munkálatok elvégzéséről – 1027 Budapest, Vitéz u. 18. ajtó: 1. (hrs. 13810/0/A/1)

Vagyonhasznosítási és Ingatlan-nyilvántartási Osztály,  
dr. Baksa Zsuzsanna osztályvezető részére  
Bp., II. ker., Vitéz u. 18. fszt. (hrsz: 13810/0/A/1) alatti ingatlan  
penészesedésével kapcsolatos vizsgálatról

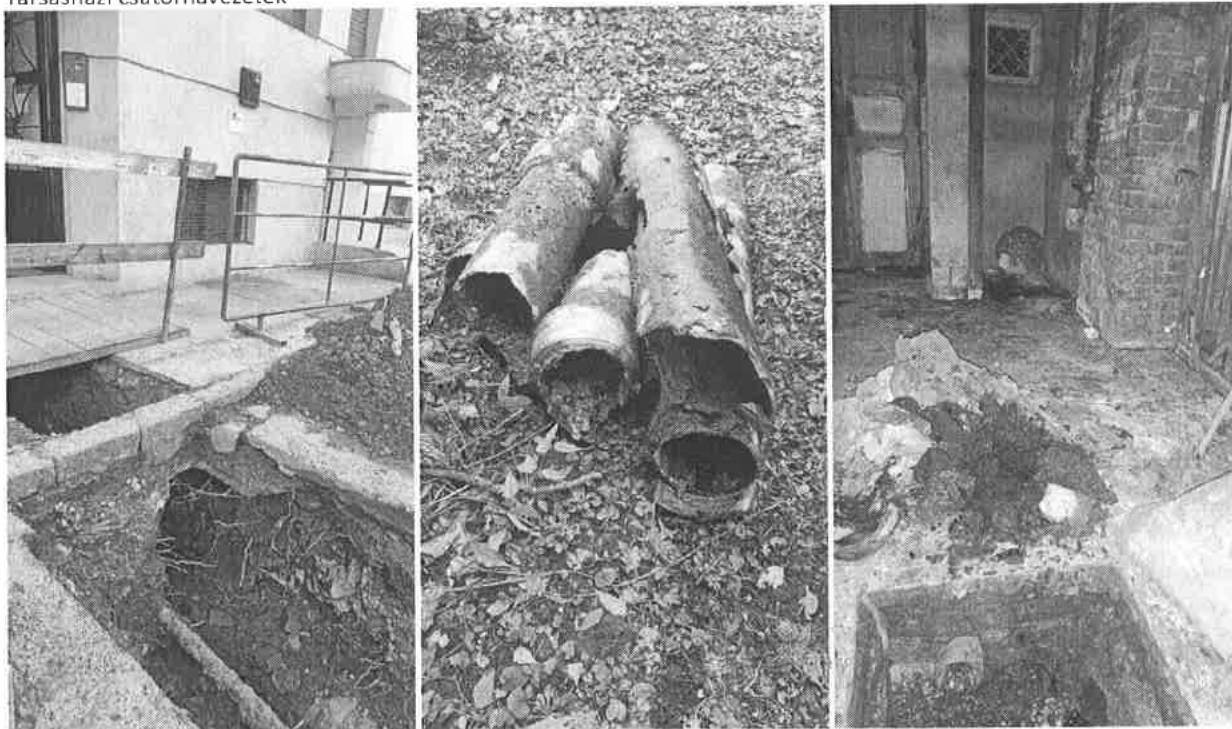
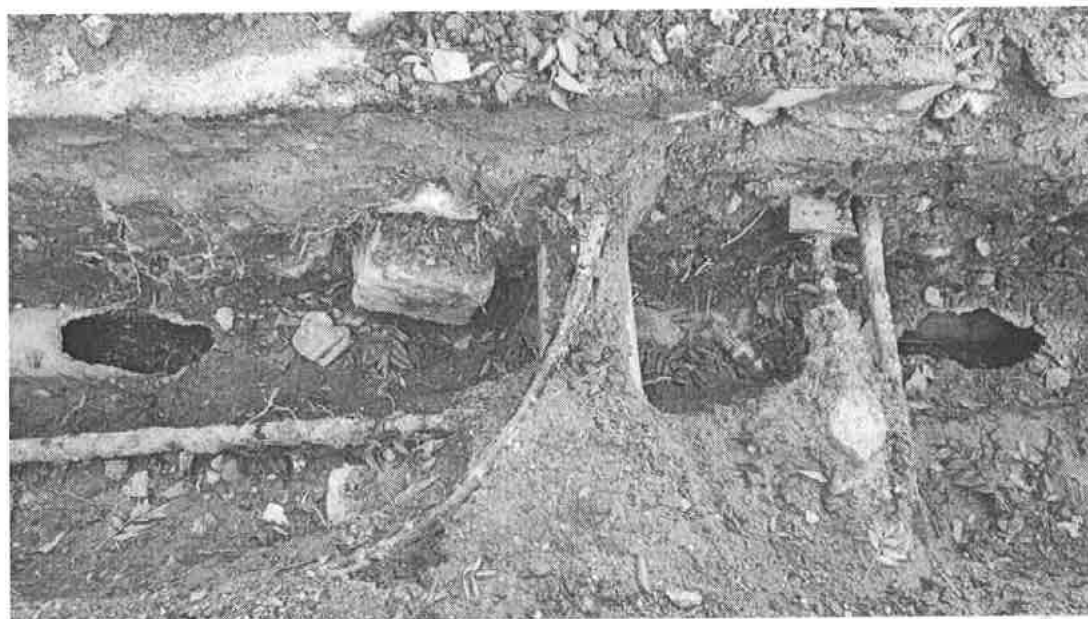
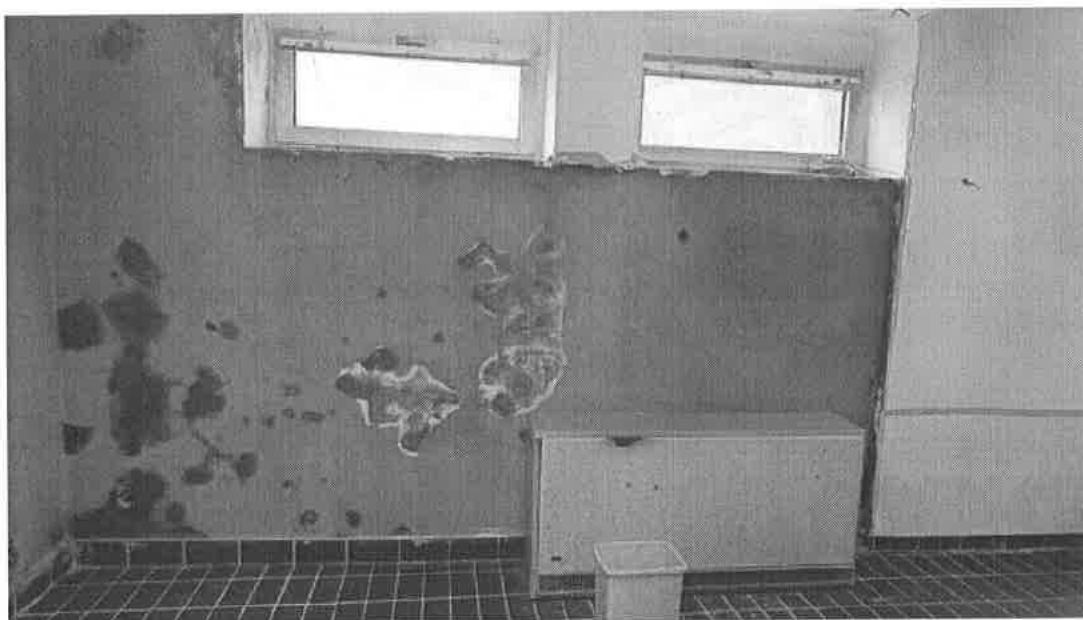
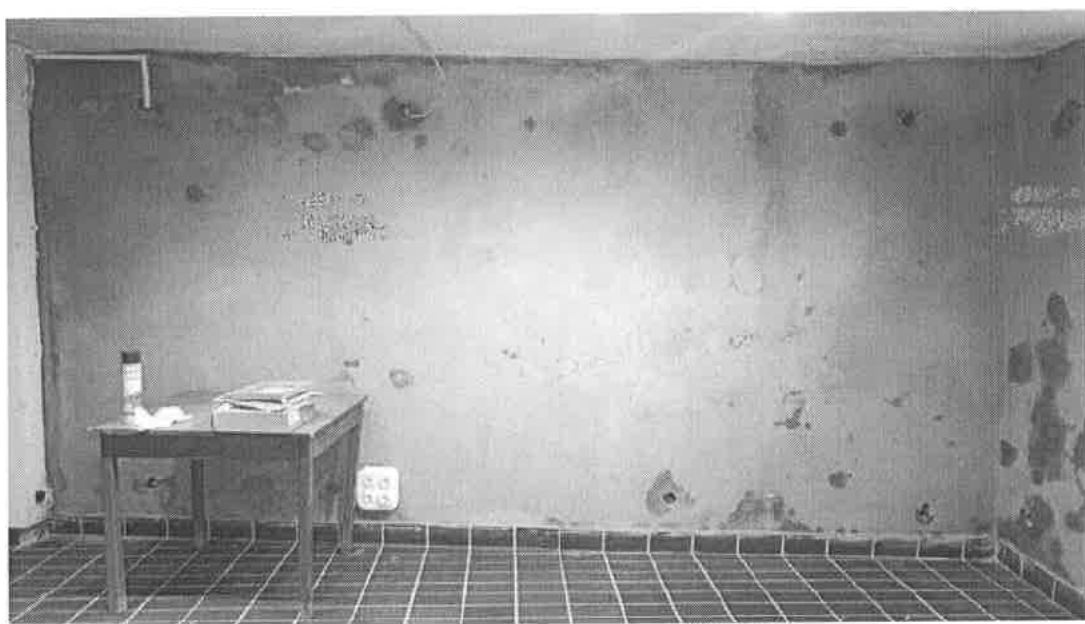
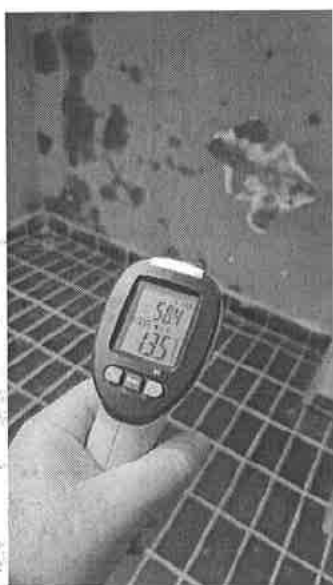
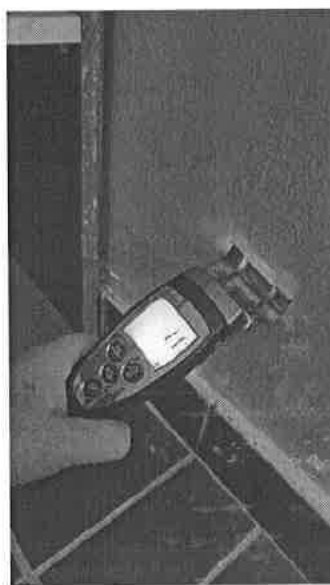
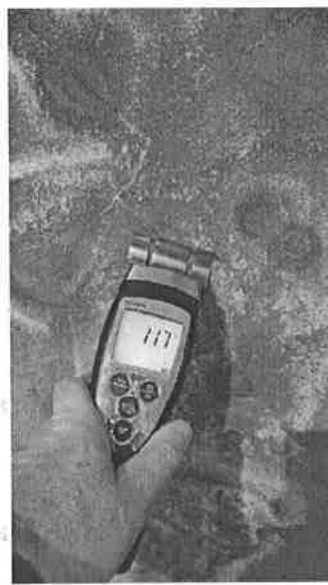
Melléklet: Fotó dokumentáció

Az ingatlanban 2023. november 16-án helyszíni bejárást tartottunk és szemrevételezéssel az adott időpillanatban történő mérésekkel a szuterén elhelyezkedésű helyiségben közel 60%-os relatív páratartalmat rögzítettünk, amelyhez 12-14 °C fokos felületi (falak, padló, mennyezet) hőmérséklet párosult. A helyiség az ellenőrzés időpontjában fűtetlen és bútorozatlan volt. Kizárólag az utcafronti és a Fazekas utca felé eső falszerkezetek 5-10%-án, azok vakolt részén látszott nedvesedésből adódó foltosodás, só kivirágzás. (A helyiség többi falfelülete gipszkartonborítású, amely borítás alatti állapot csak azok megbontása után véleményezhető.) A vakolt felületek nedvességtartalma 1,1-11,7 tömegszázalék közötti volt a vizsgálat időpontjában (megengedett nedvességtartalom: 3 tömegszázalék). Konkrét penészesedés az épületszerkezeteken, a beépített faszerkezetű szekrényeken, ill. a szanitereken egyébként nem volt tapasztalható.

A bejáráskor a helyiség bejáratától néhány méterre lévő közös tulajdonú társasházi csatornavezeték bekötése ki volt ásva, éppen a csatornavezeték cseréje történt mind az utcai szakaszon (szolgáltató), mind pedig az épületen belüli szakaszon (társasház) a pincében. Megjegyezzük, hogy vizsgált, szuterén elhelyezkedésű helyiség közvetlenül szomszédos a pincei területtel és az előregedett eternit anyagú lefolyó (csatorna) vezeték hibájának időfaktora nem megállapítható, akár több éve is áztathatja az altalajt, amelynek kiszáradása a javítás után még hónapokig eltarthat.

A vizsgált helyiség vakolt falfelületein tapasztalt nedvességfoltok, salétromosság (sókivirágzás) feltételezhetően több tényező eredménye. Oka álláspontunk szerint elsősorban a felszíni vizek és egyéb, az altalajt terhelő vizesedések kapilláris úton történő falszerkezetbe jutása.

Társasházi csatornavezeték

Egy költségkímélő megoldás, hogy a vakolat eltávolításra kerül és a falszerkezet sóatlanítását követően annak légáteresztő vakolása megtörténik (becsült bekerülési költsége 1.500.000,-Ft + ÁFA), továbbá a helyiségbe jutó nedvesség természetes úton (eredményessége a bérleti magatartás függvénye), vagy méretezett gépészeti rendszerrel (becsült bekerülési költsége 500.000,-Ft + ÁFA) eltávolításra kerül.

A helyiségbejutó nedvesség megakadályozásának költségesebb megoldása a padló- és falszerkezetek utólagos vízszigetelése (becsült bekerülési költsége 3-4.000.000,-Ft + ÁFA). A szigetelendő épületszerkezetek közül az oldalfalak megítélésünk szerint közös tulajdonban vannak, tehát társasházi feladat lenne.

A helyiséghez tartozó vizesblokk lefolyócsatorna bekötővezetékének cseréje javasolt (becsült bekerülési költsége 200.000,-Ft + ÁFA).

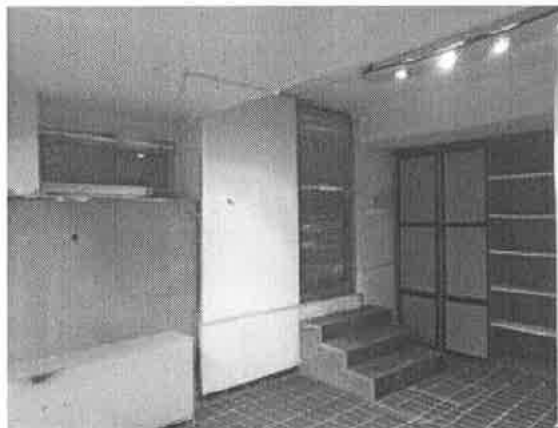
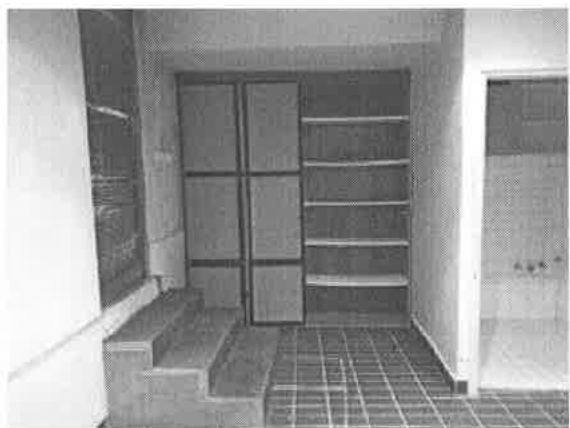
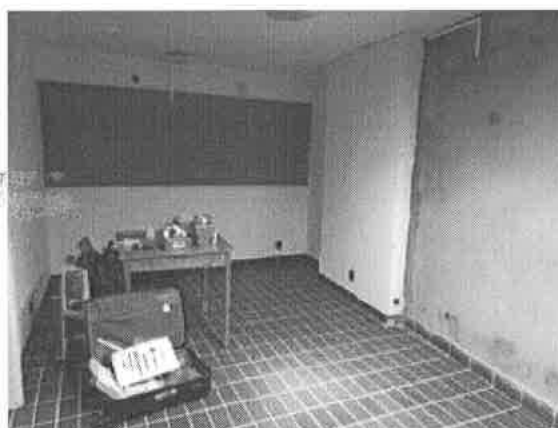
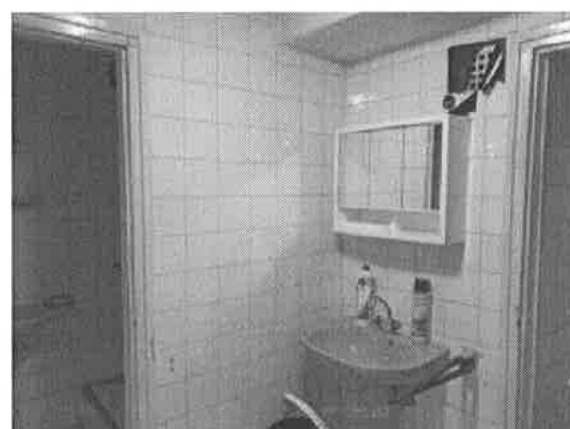
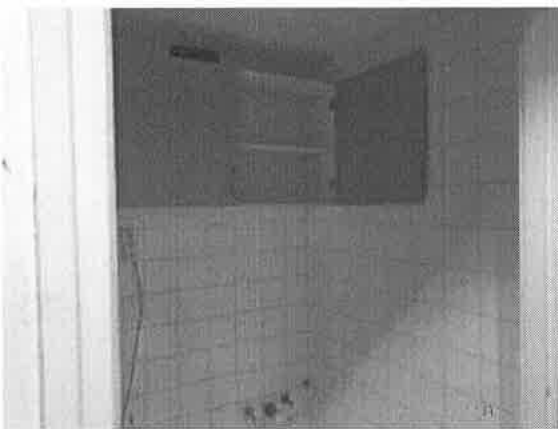
**1.ábra: A mintavételi helyszínen készült felvételek. A szerző felvételei.**

### Eredmények 1. Helyszíni megfigyelések

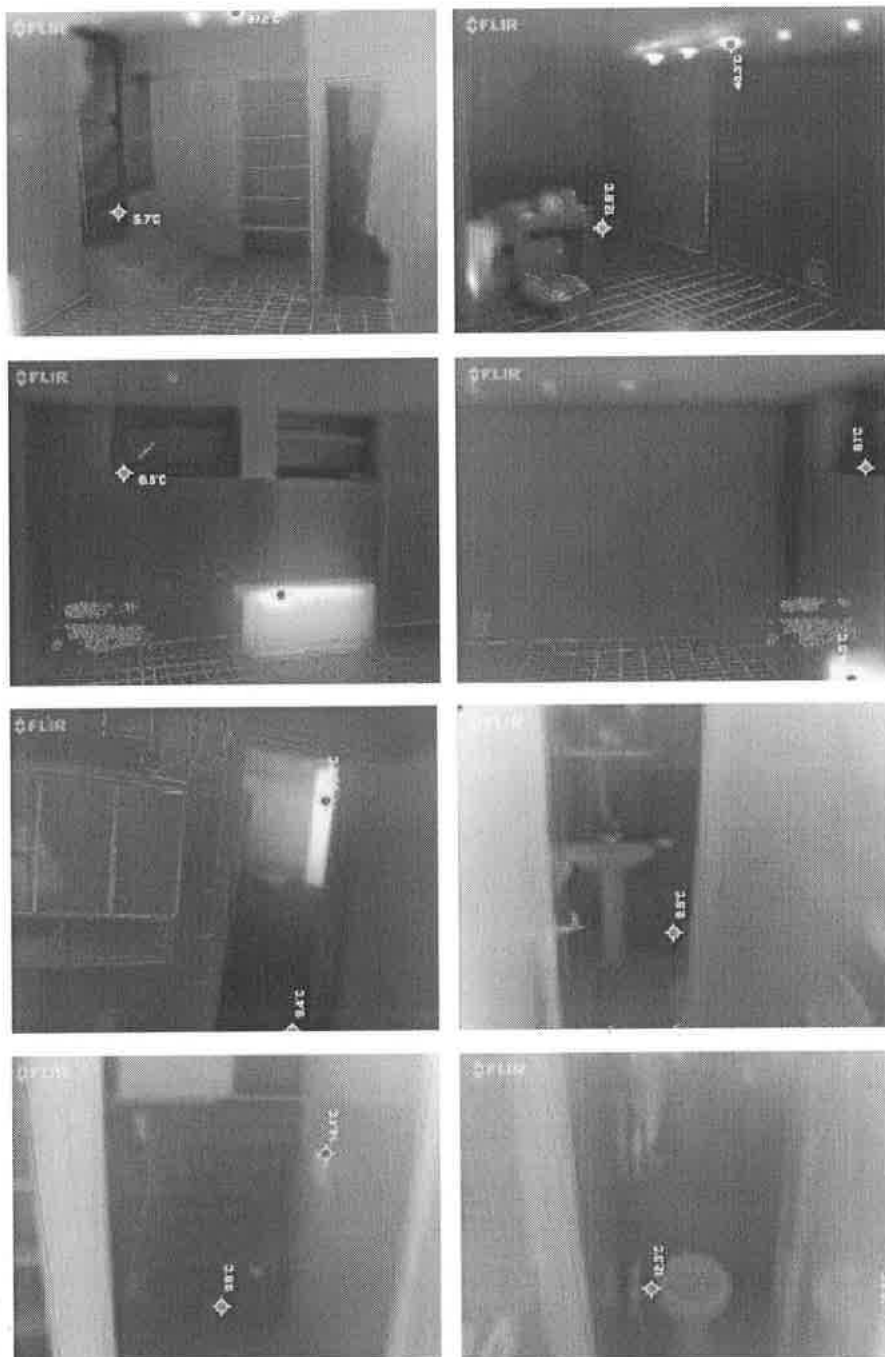
**3. ábra: Termokamerás felvételek. A szerző felvételei.**

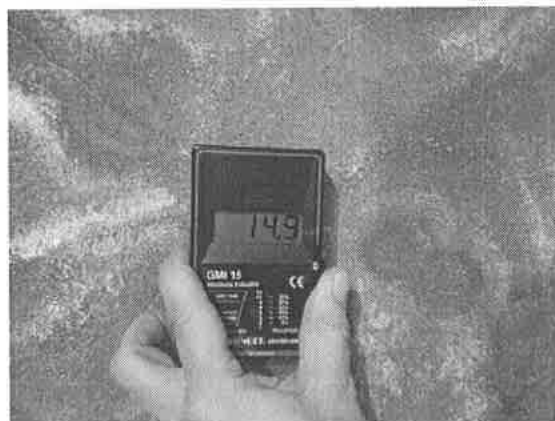
6. ábra: Falfelületi nedvesség mérés. A szerző felvétele.

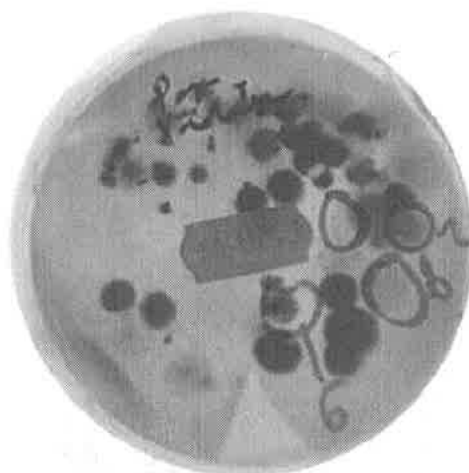
Mérőpont jele	Helyiség	Gombataxon	Összes telepképző gomba szám [CFU]	Gombataxonok gyakorisága (%)
1.	beltér	<i>Aspergillus sect. Flavi</i>	2	2,9
		<i>Cladosporium spp.</i>	36	52,2
		<i>Penicillium spp.</i>	6	8,7
		<i>Rhizopus spp.</i>	1	1,4
		nem sporuláló spp.	24	34,8

**8.ábra:** A házipor mintában kifejlődött penészgombatelepek

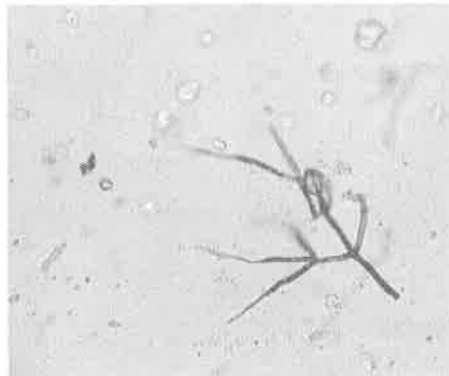
4. **nedves fal, vízfolt:** A falra lerakódott porszemeken *Aspergillus/Penicillium* és aktinobaktérium spp. telepek fejlődtek ki.
5. **szekrény s1 mögött:** *Aspergillus*, *Chaetomium* spp., *Dicyna olivacea*, *Malbranchea* sp. telepek, könnyező házigomba (*Merulius lacrymans*) spórák, poratkák, portetvek, egér/patkányszőr.

6. **szekrény s2 mögött:** *Aspergillus/Penicillium* spp. telepek, *Chaetomium* és *Eurotium* spp. spórák, könnyező házigomba (*Merulius lacrymans*) spórák, poratka ürülék, rovarmaradványok, egér/patkányszőr.

**10.ábra:** A felületi mintákban kimutatott gombatelepek mikroszkópos képe. balra: könnyező házigomba (*Merulius lacrymans*) spórák, 400×nagyítás), jobbra: *Dicyna olivacea* (200×nagyítás).
